Prospektionsbericht

Wrack X

Nordsee - NNW Norderney

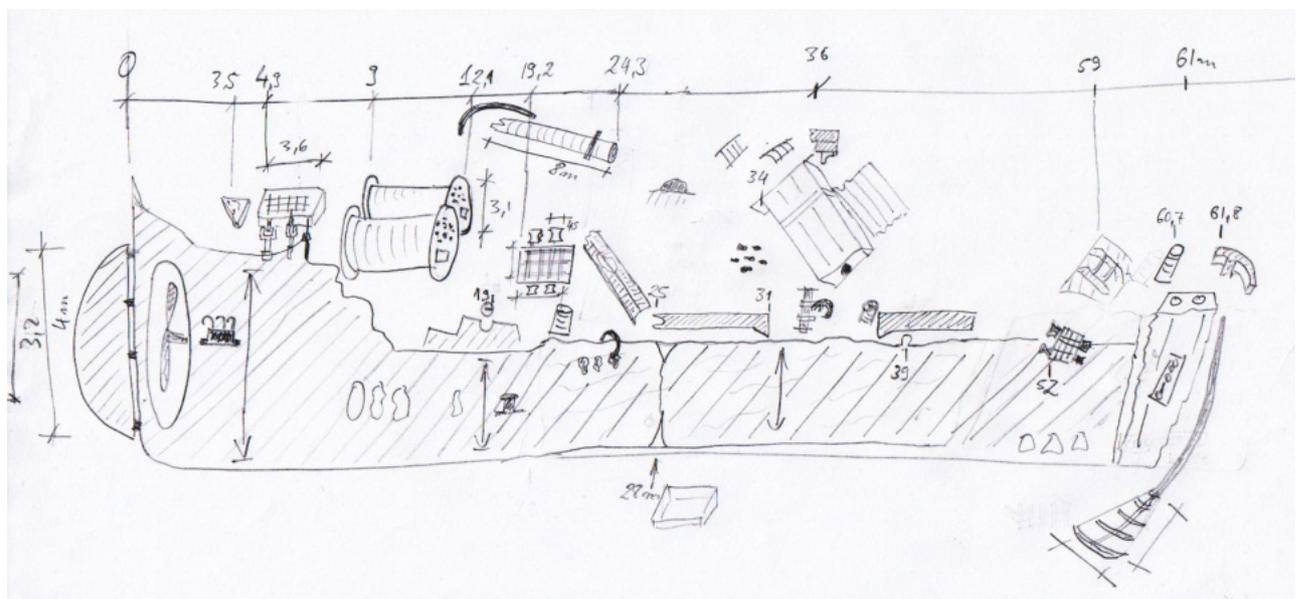
Übersichtszeichnung WrackX

Es handelt sich um das Wrack eines genieteten **Stahlschiffs** mit ca. 60-65m Länge.

Es liegt mit ca. **90° gekentert** auf der Backbordseite. Die eiserne **Schraube** (4 Blätter) mit Ruderblatt liegen frei in ca. 3-4m über Grund. Die **Dreifach-Expansions-Dampfmaschine** mit drei Ständern liegt im Heckbereich des Schiffes, nur 3,5m von der Schraube entfernt. **Zwei Kessel** mit je zwei Feuerluken liegen nebeneinander und mit den Feuerluken zur Schiffsmitte gewandt.

Bei einer Entfernung von ca. 19m vom Heck findet sich eine auf Kopf liegende **Dampfwinsch** mit vier Spill von je 45cm Durchmesser. Bei ca. 20m liegt ein Rohr mit 8m Länge, das vermutlich ein Lademast gewesen ist. Es befinden sich drei Rohrenden im Inneren, die von Form und Position **Mastfüße** sein könnten. Bei 36m liegt eine Rolle oder Trommel. Mittschiffs ab ca. 36m befinden sich Stahlteile, die ca. 80° zum Kiel liegen und zu einem **Aufbau** gehören könnten. Die Teile sind zum Teil hohl. Es wurden Bullaugen aus Messing im Heckbereich gefunden. Im Bug findet man bei ca. 52-55m eine Winsch unter einer Bordwand, die der anderen Dampfwinsch ähnelt. Bis ca. 25m vom Heck lässt sich die Form des Hecks und der Kiel gut erkennen. Vereinzelt sind Löcher in die Bordwand korrodiert. Bei ca. 28m ist ein Riß in der Bordwand und die Wand liegt flach. Der flach liegende Teil ist zu großen Teilen mit Sand bedeckt. Ab ca. 56m vom Heck findet man wieder aufrechte Teile bis 61m. Im Bereich des Laderaums wurde als **Ladung Braunkohle** gefunden. Steuerbordseitig liegt ein Teil mit ca. 8-10m Länge, das vermutlich der Kiel des Bugs ist. Es endet bei ca. 61m, sodass wir die Länge des Schiffes mit ca. 62m annehmen.

Obwohl viele Teile korrodiert und erodiert sind, lassen sich noch viele wichtige Details eindeutig erkennen. Offensichtliche Spuren von Plünderung konnten nicht entdeckt werden.

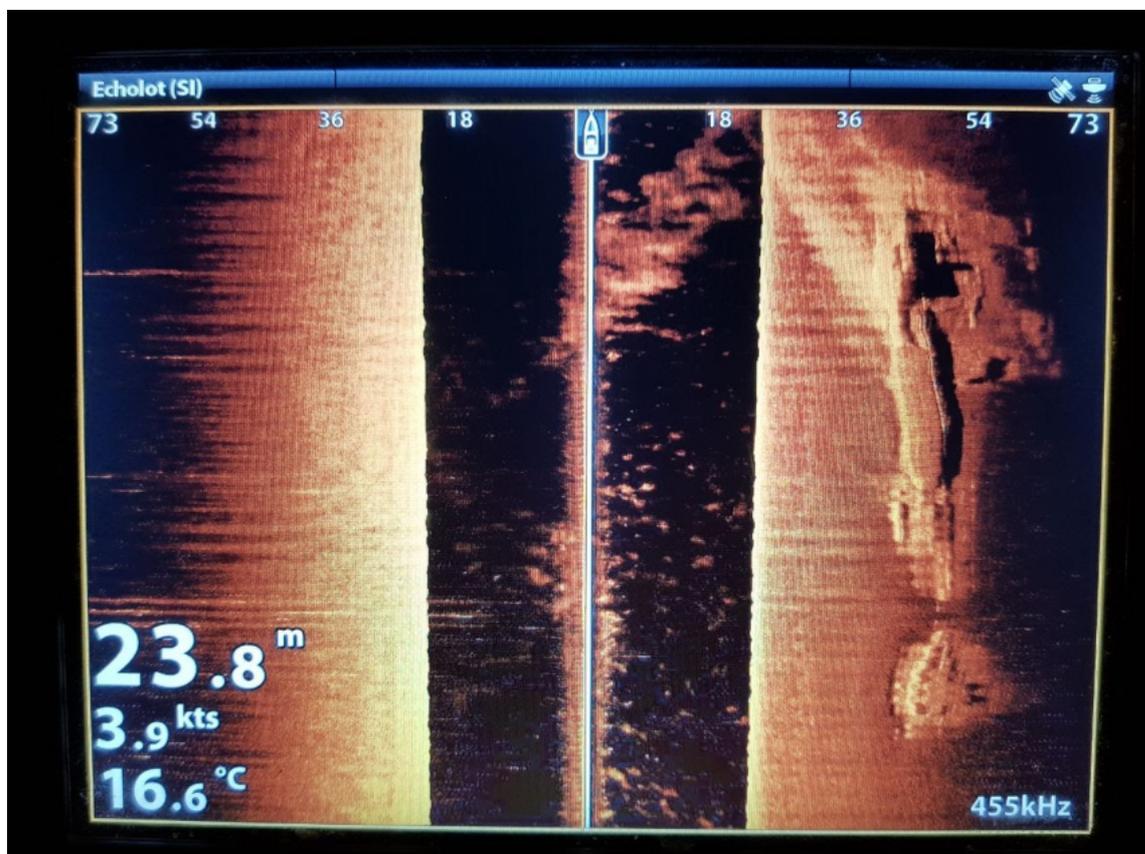
Rechts sieht man den Sidescan vom WrackX - Steuerbordseitig - Heck oben

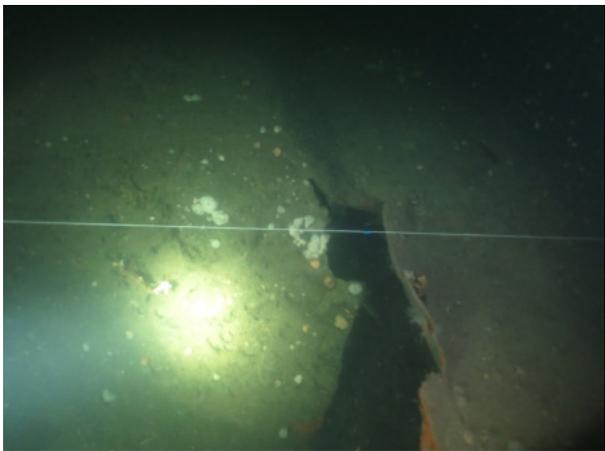
Riss in der Bordwand bei 28m

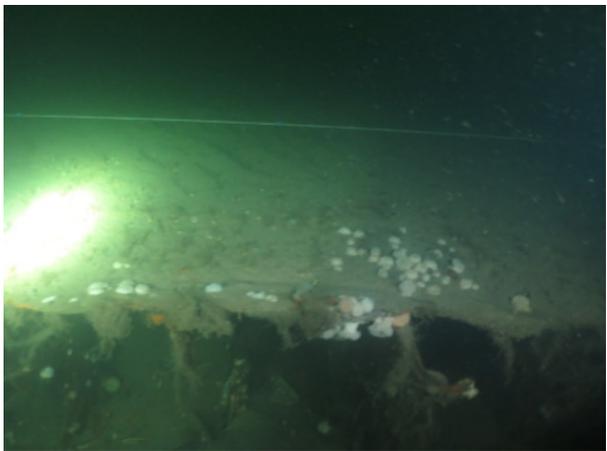
Versandete Bordwand ab ca. 30m

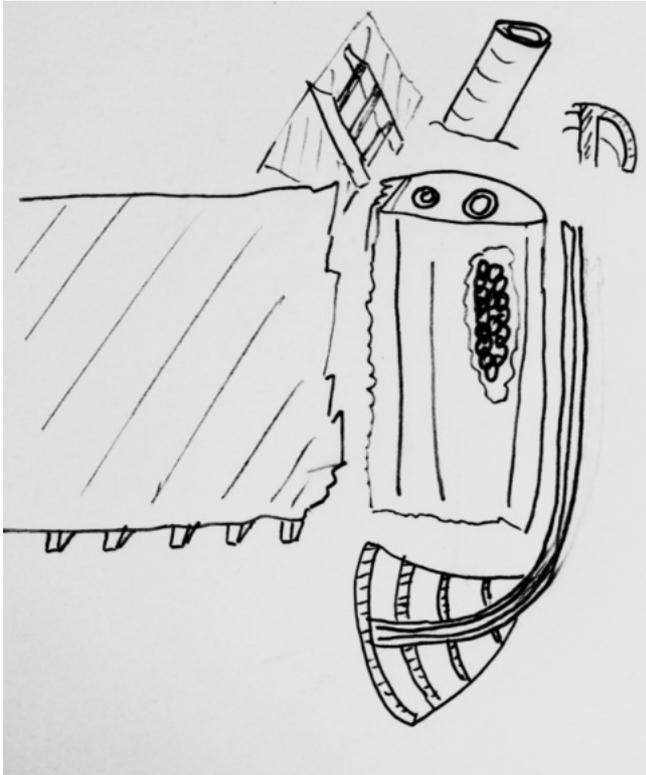
Unteres Bugteil mit Vordersteven

Die Spitze des unteren Bugteils läuft in den Vordersteven, der teilweise versandet ist.

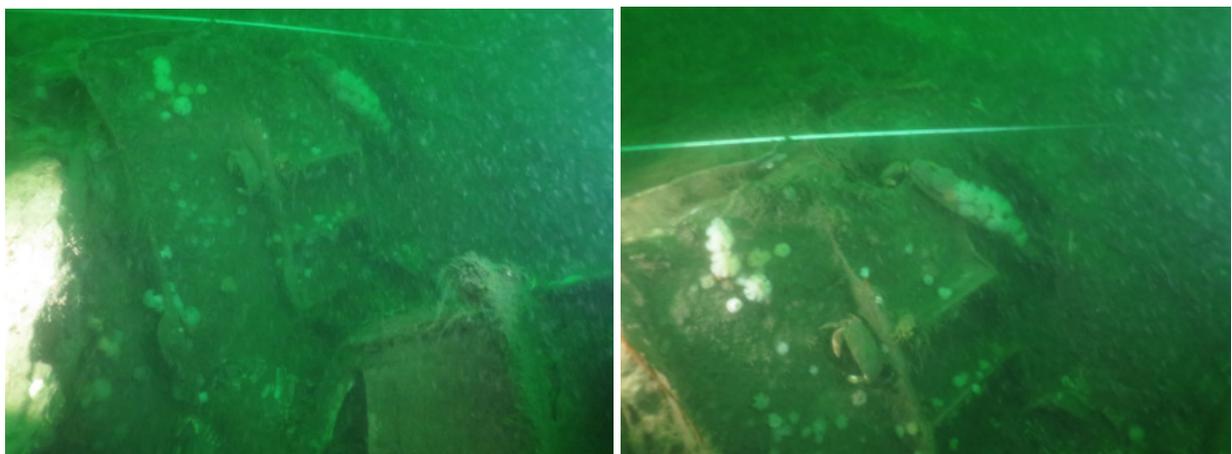
Die Treppe befindet sich bei ca. 55-58m vom Heck

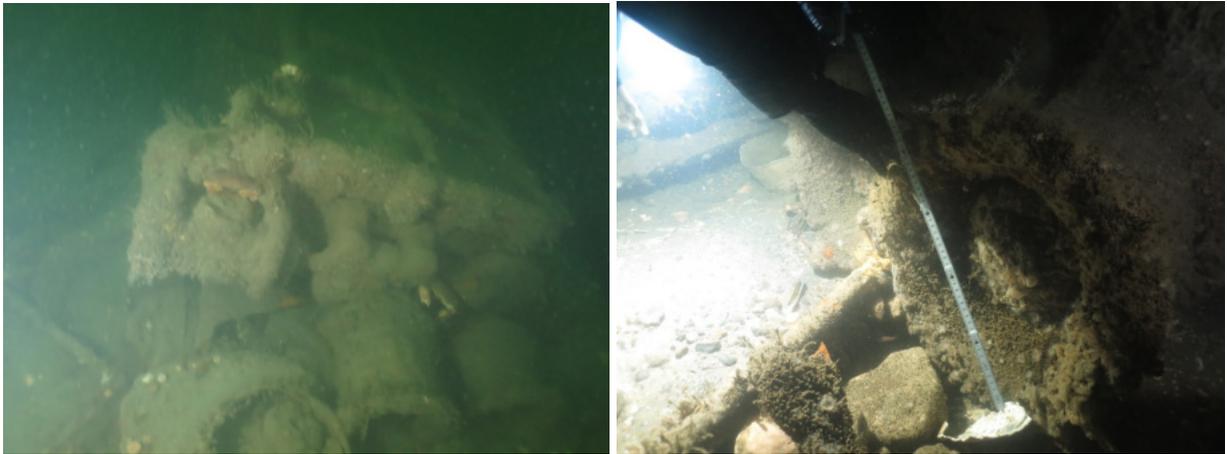
Dampfwinsch mittschiffs

Die Winsch liegt vermutlich auf dem Kopf. Sie hat vier Spillköpfe mit je 45cm Durchmesser.

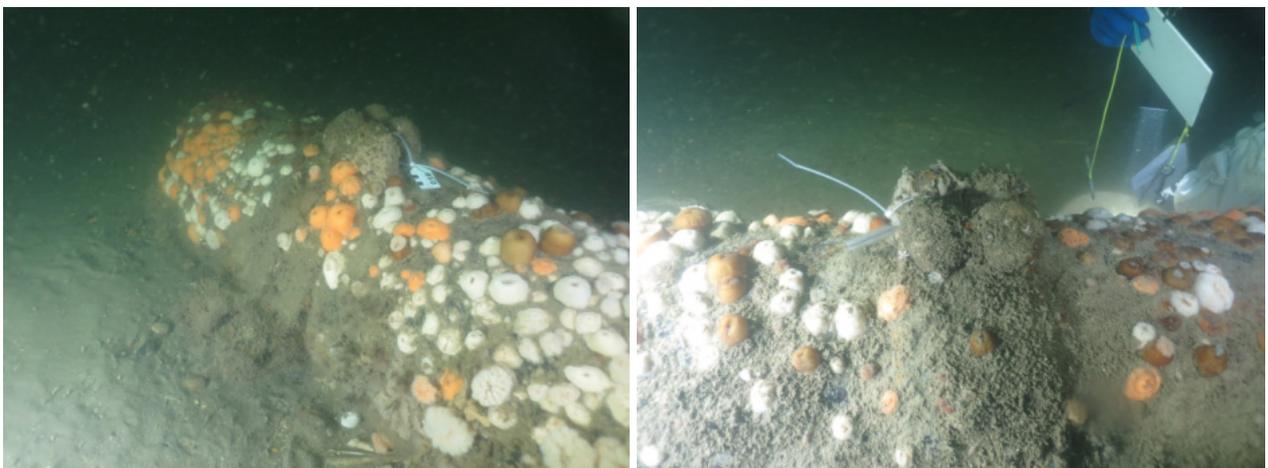
Rohr: Mast heckseitig

Der Mast liegt bei ca. 24m vom Heck mit ca. 60-70° Winkel zum Kiel. Der Fuß des Mastes liegt direkt hinter der Dampfwinde bei ca. 20m. Länge: ca, 8m. Durchmesser: ca. 50cm

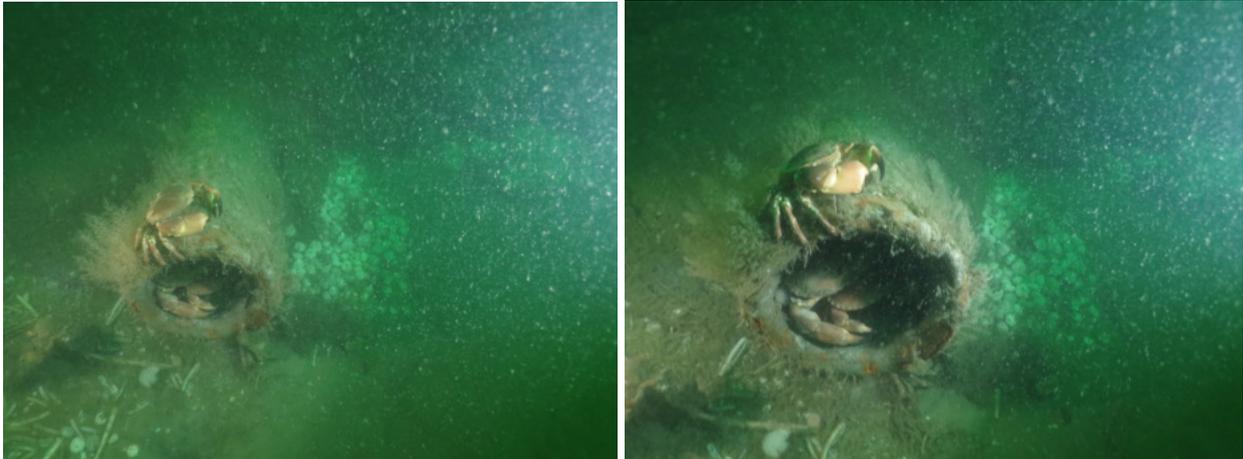
Mast Bug

Ganz vorne im Bug befindet sich ein weiteres Rohr. Es ragt nach vorne bei 61m ein Stück aus dem Sand heraus und verschwindet längs unter den Bugs. Es könnte sich auch hier um einen Mast handeln.

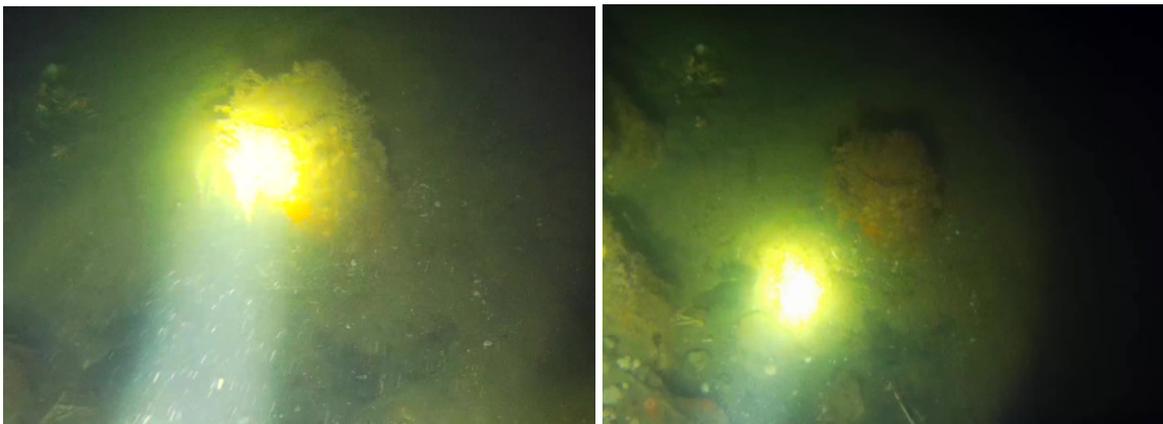
Mast Mittschiffs

Bei ca. 38m schaut ein massiver Stift aus dem Boden heraus. Der Durchmesser beträgt ca. 25cm. Vermutlich steckte der Mast auf diesem Stift.

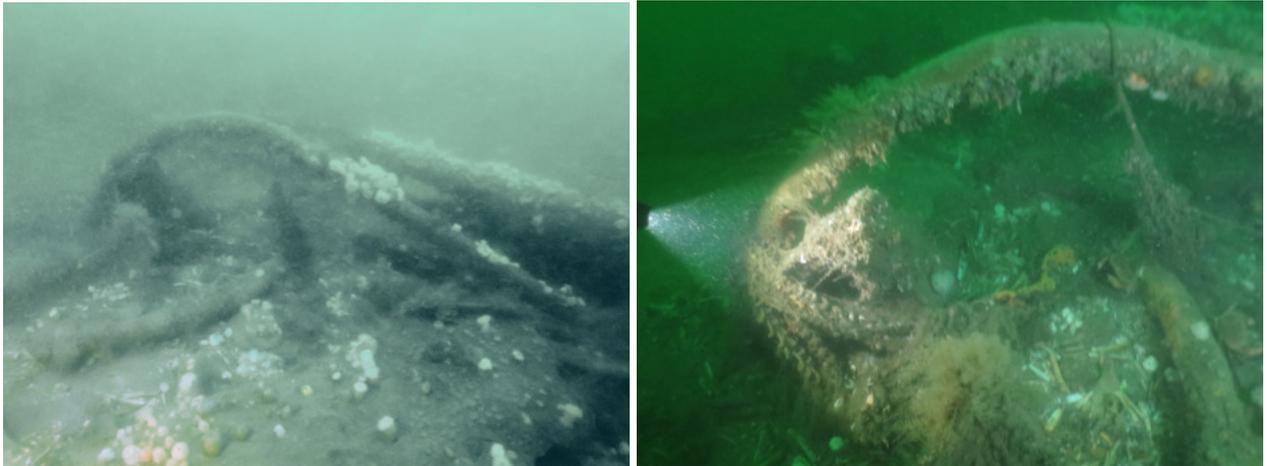
Davits-Kran

Im Heckbereich bei ca. 15-20m befinden sich mindestens zwei sog. Bootsdavits. Sie wurden bei Schiffen zum Aussetzen von Rettungsboote verwendet.

Das Bild zeigt einen aufgerichteten und einen liegenden Bootsdavit

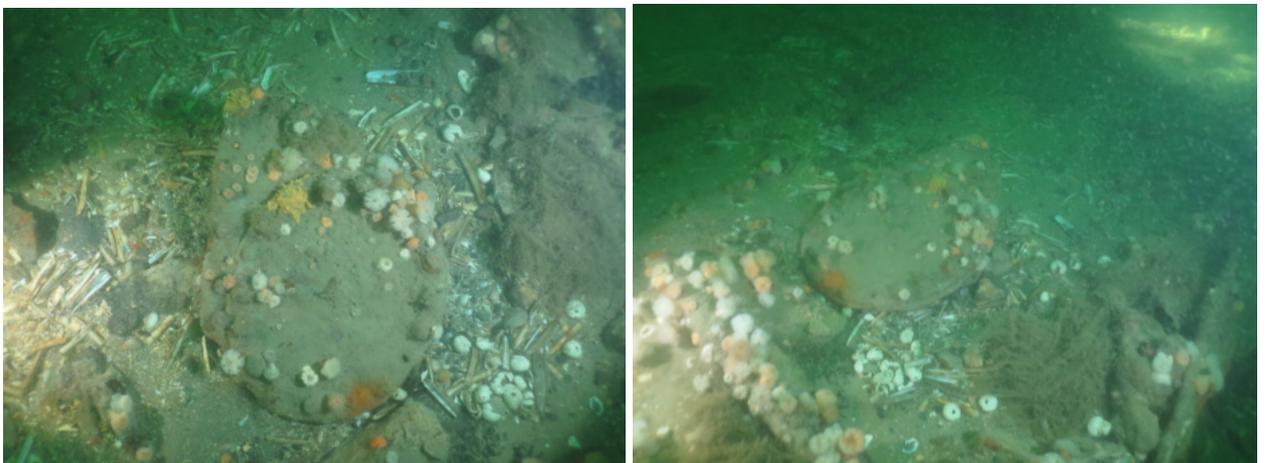
Ovaler Deckel

Vermutlich ein Mannloch

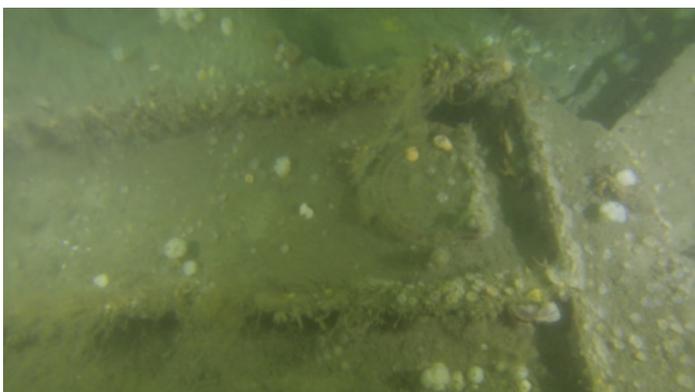
Bullaue

Das Bullauge befindet sich bei ca. 10m vom Heck.

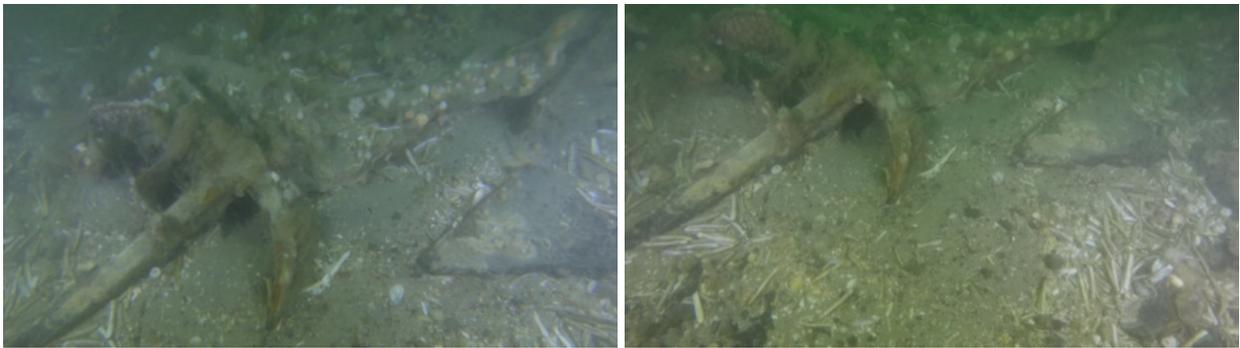
Looser Anker

Im Heck, in Höhe des Ruderblattes liegt ein Anker. Aufgrund von Lage und Größe des Ankers ist zu vermuten, dass dies lediglich ein Hilfsanker war.

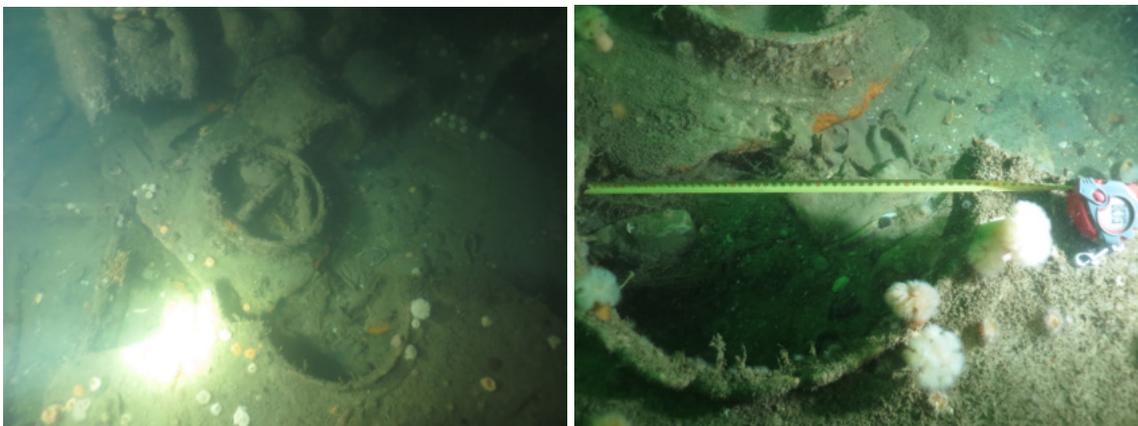
Luke

Zwischen Kessel und Winsch liegt diese Objekt bei ca. 17m. Der Durchmesser ist 47cm.

Es scheint ein massiver Deckel zu sein, der in eine massive Stahlwand passt. Vermutlich eine Mannloch - Durchführung in der inneren der zweischaligen Wand des Bodens. Durch die 47cm hätte ein Arbeiter für Revisionsarbeiten in den Hohlraum gelangen können.

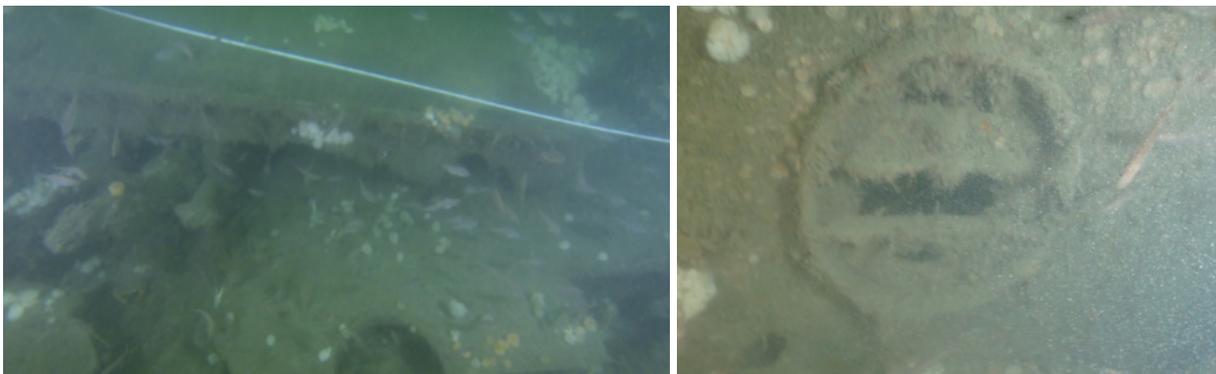
Ein weiteres befindet sich bei ca. 18m vom Heck zwischen den Bordwandfragmenten.

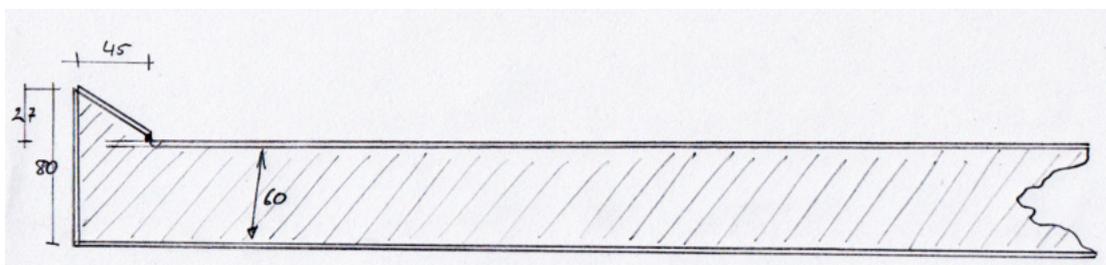
Schanzkleid Heck - abgebrochen bei 5m Länge

Der Bruch liegt exakt an der Stelle, wo im Schanzkleid die Öffnung für die Seildurchführung gewesen ist.
