# Prospektionsbericht Vorpostenboot V812

Nordsee – nördlich von Baltrum

22.09.2016

21.12.2019

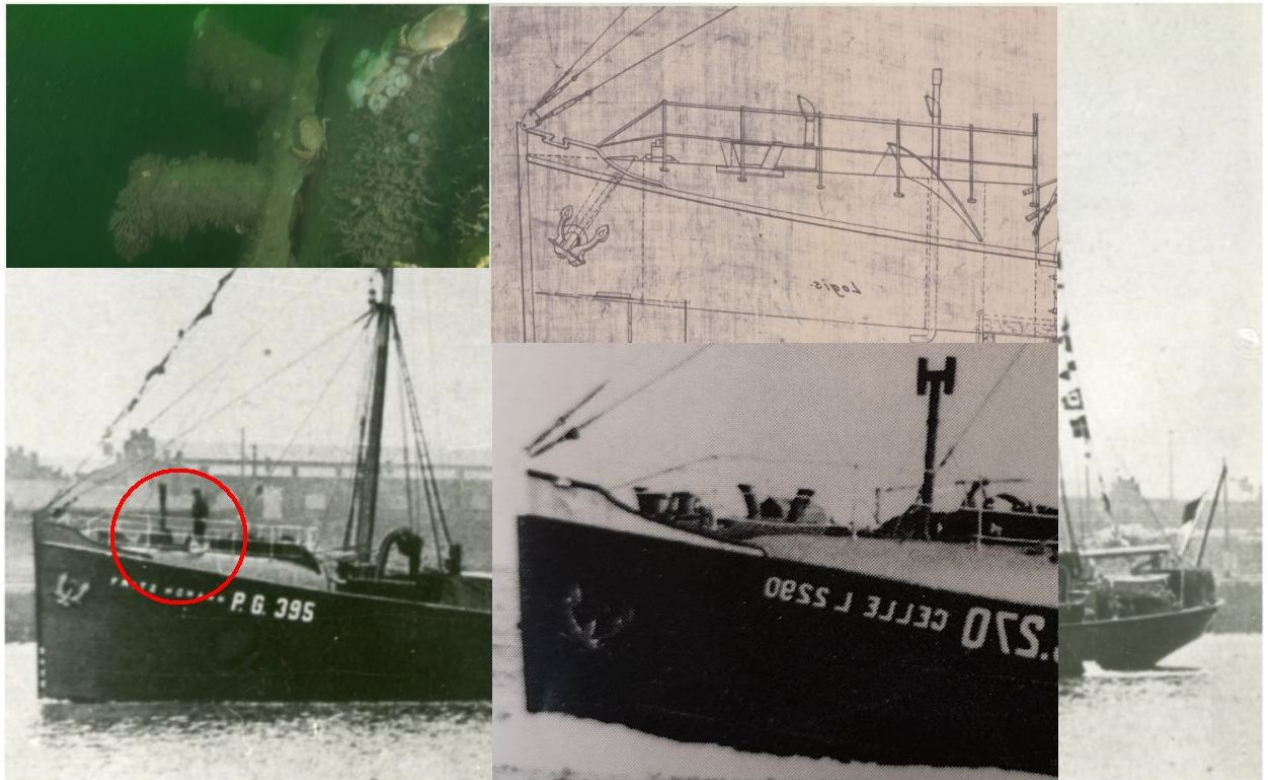
#### 4. Poller

Die schräg stehenden Festmacher sind charakteristisch für

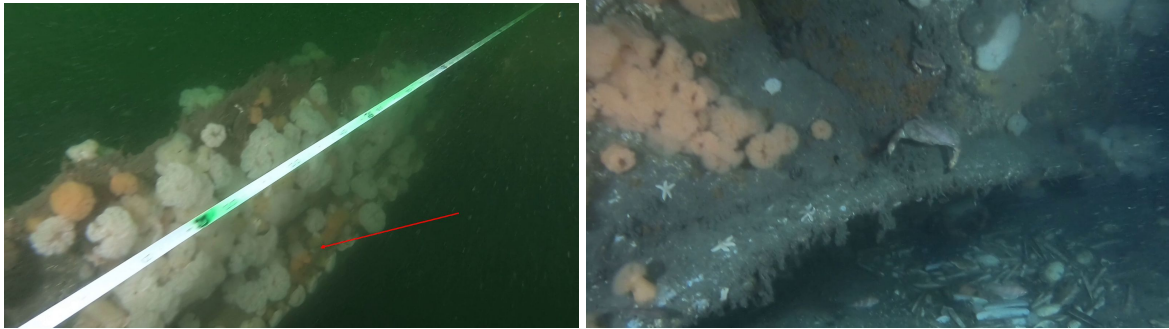
## 5. Kiel

Ab ca. 15m ist die Bordwand kurz über dem Kiel abgebrochen und liegt flach.

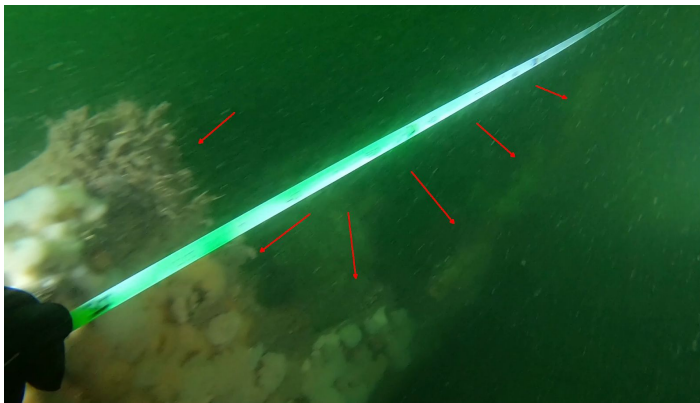
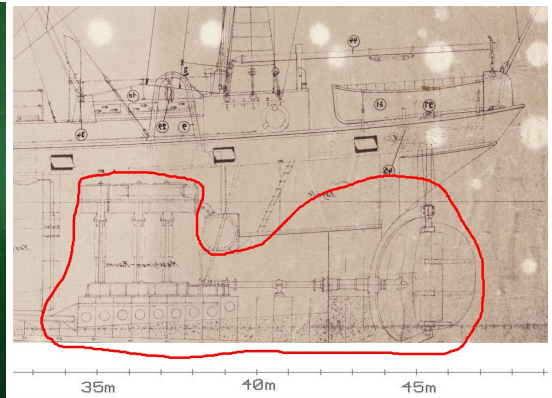
## 7. Abbruchkante der Bordwand

Position: ab 30m

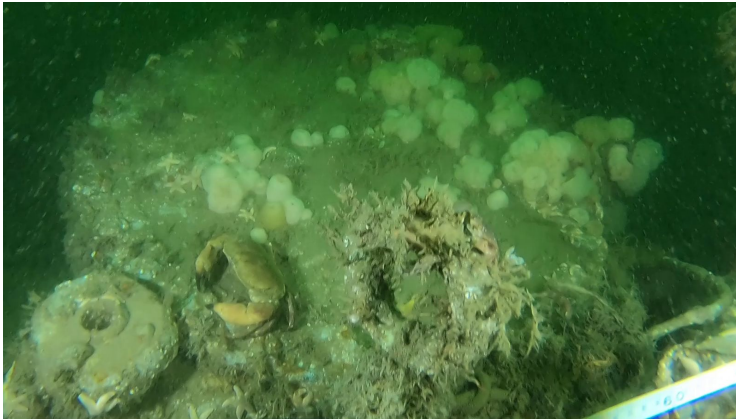
## 8. Kondensator

Der Kondensator ist versandet. Nur der Seitendeckel ist sichtbar.

Position: 41m

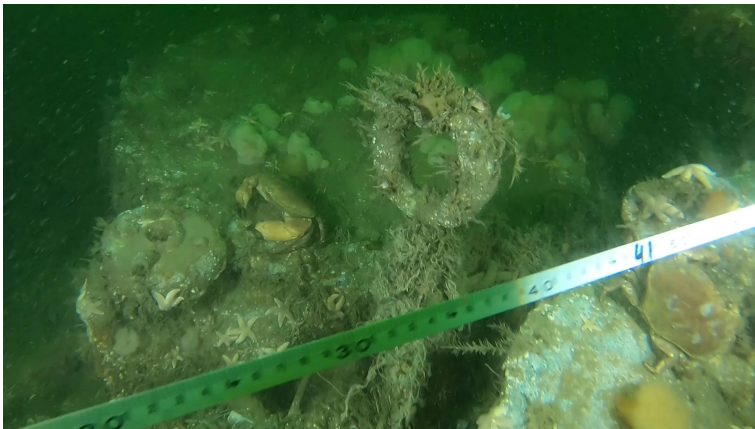
Es handelt sich um die Öse zum Kletternetz

Position: 41m

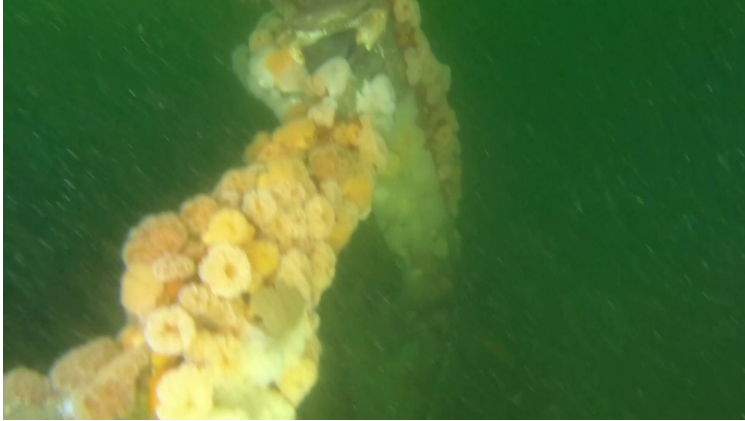
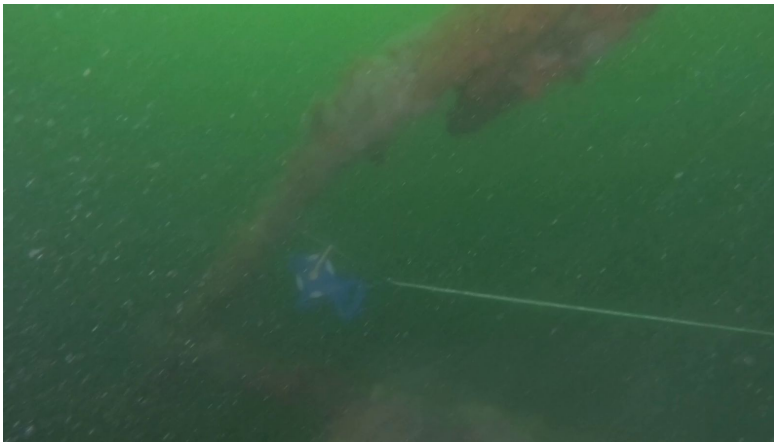
Es ragt lediglich ein massives, gebogenes Eisen aus dem Boden, das der runden Form des Hecks entspricht. Vermutlich die Wallschiene.

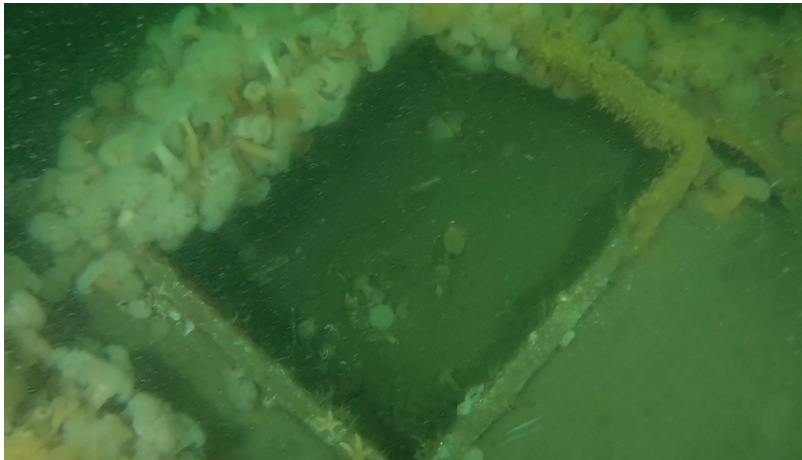
## 12. Fenster (Evtl. Oberlicht des Maschinenraums)

Bei 43m

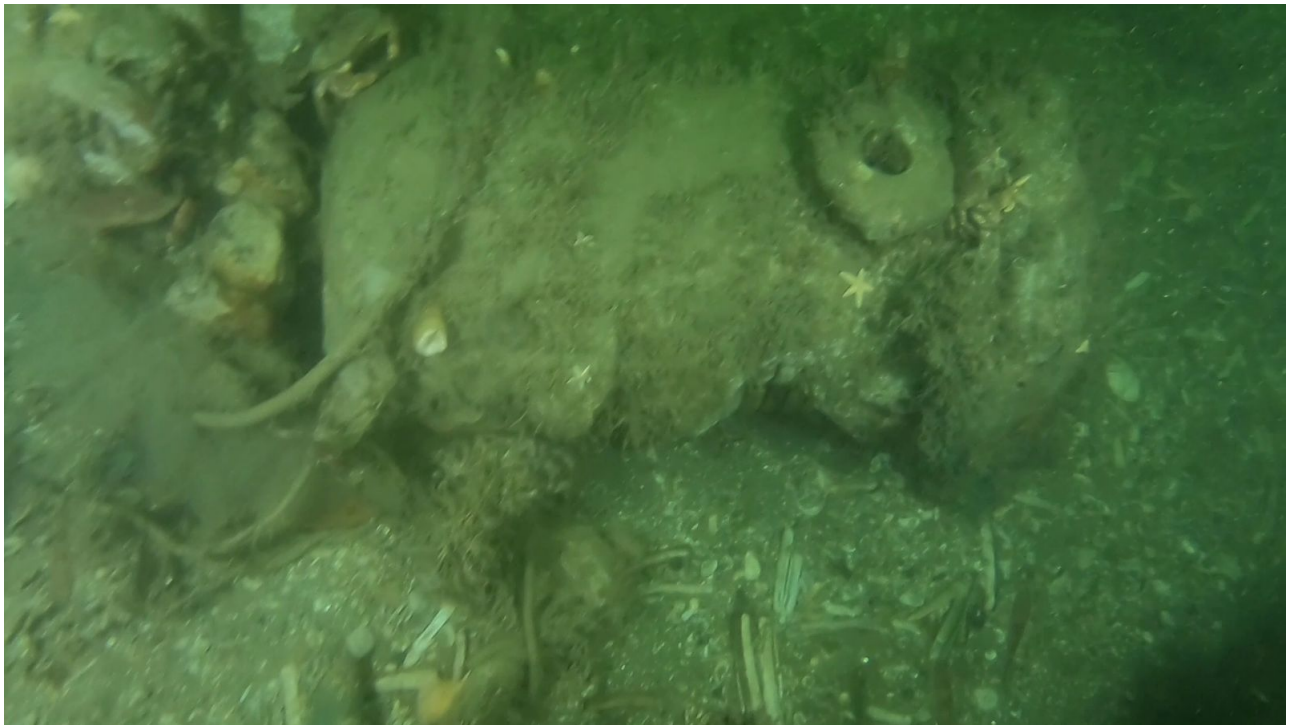
## 13. Wärmetauscher

Bei 37m

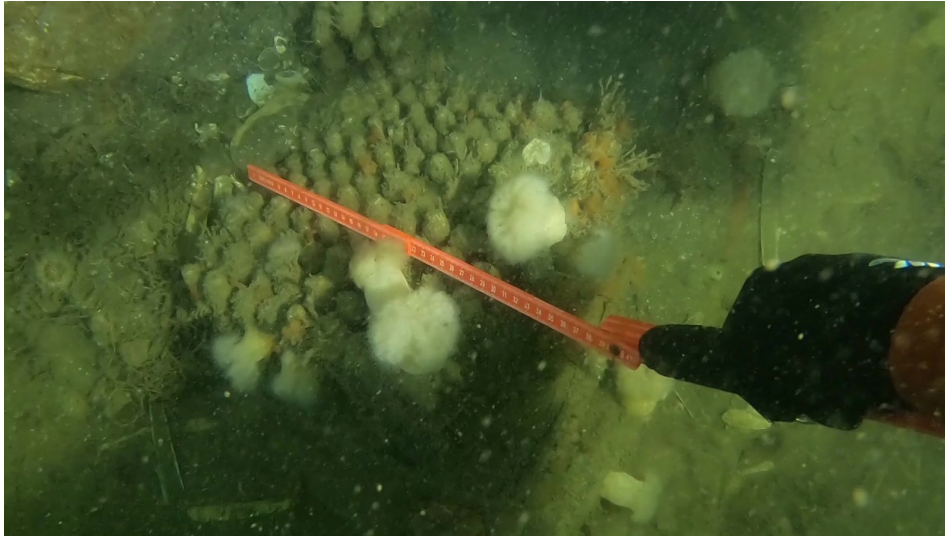
Es wurden mehrere Kisten mit (Flak) Munition gefunden. In den Kisten sind 10\*10 Patronen gelagert.

Position: Im (Fisch-) Laderaum im Bereich 9m-15 vom Bug

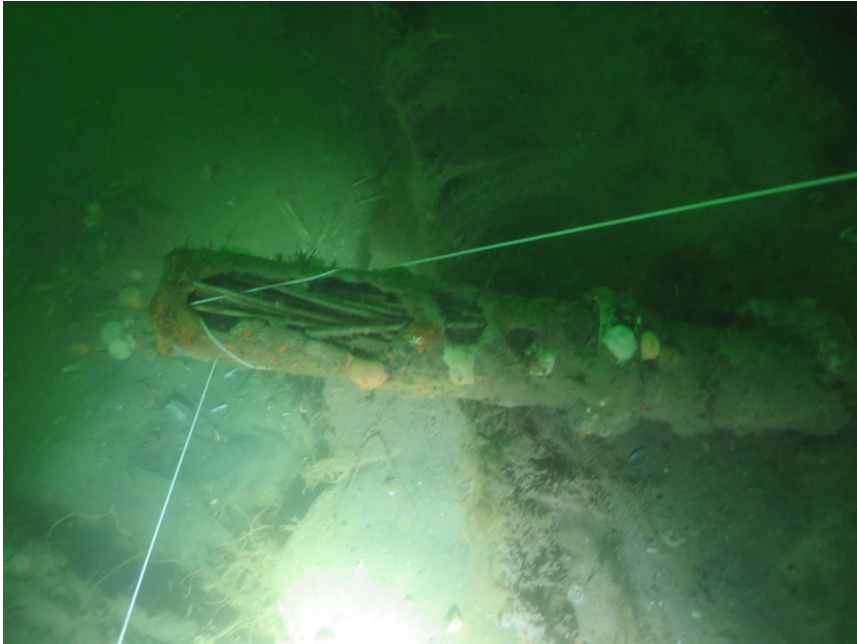
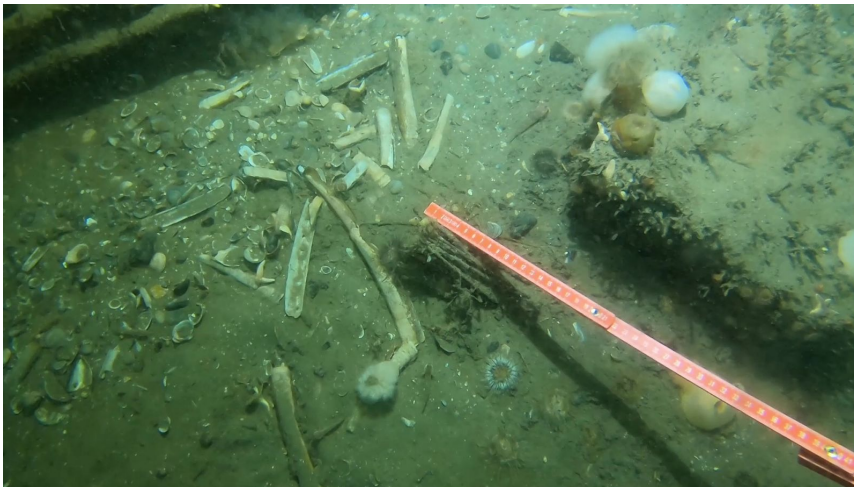
## 26. Treibladung einer 8,8cm Granate

Die Hülse der Granate war 2016 noch zu finden. 2019 fanden wir nur noch die stäbchenförmige Treibladung selbst.

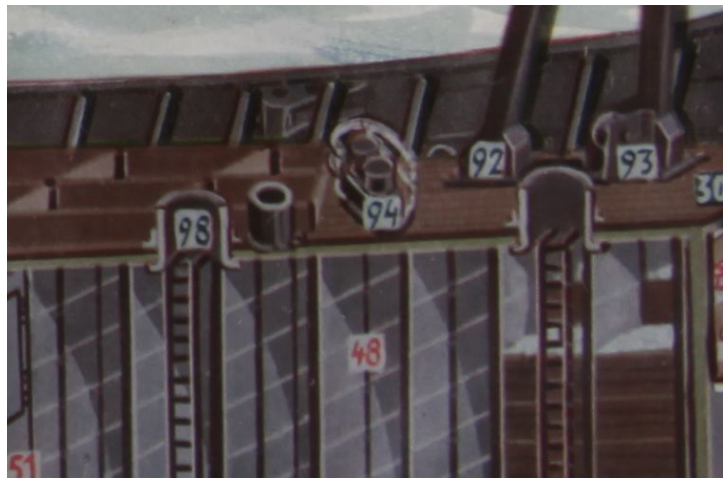
Position: 15m

Es liegt neben dem 2m-Ständer der Flak

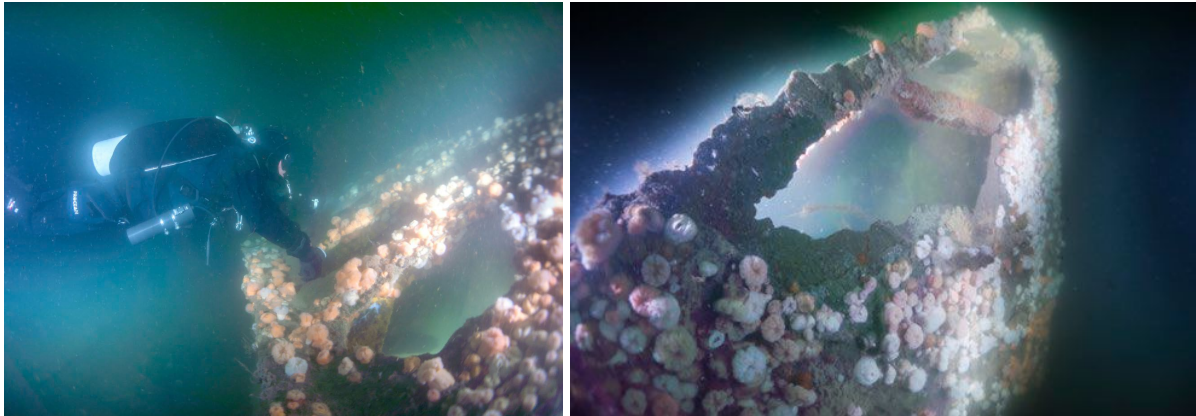
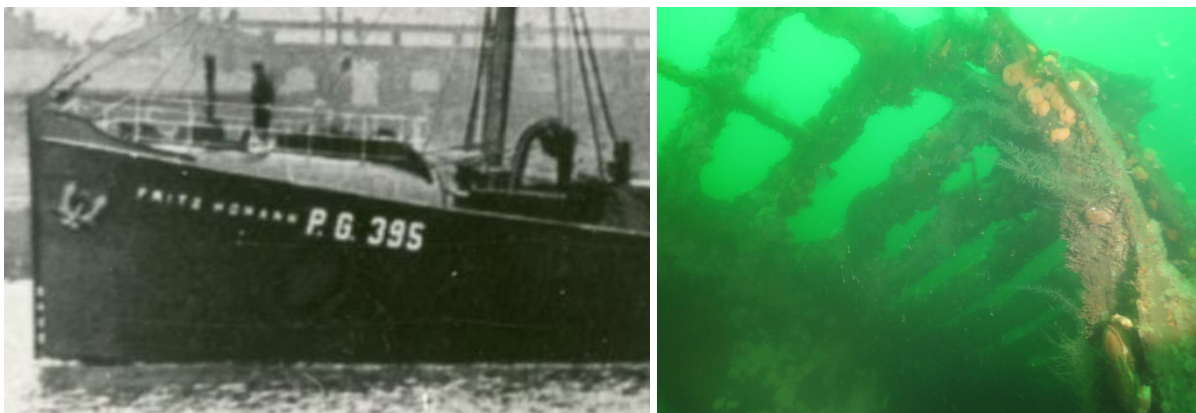
Es handelt sich um einen typischen Bug eine Fischdampfers mit abgerundetem Wellenbrecher.

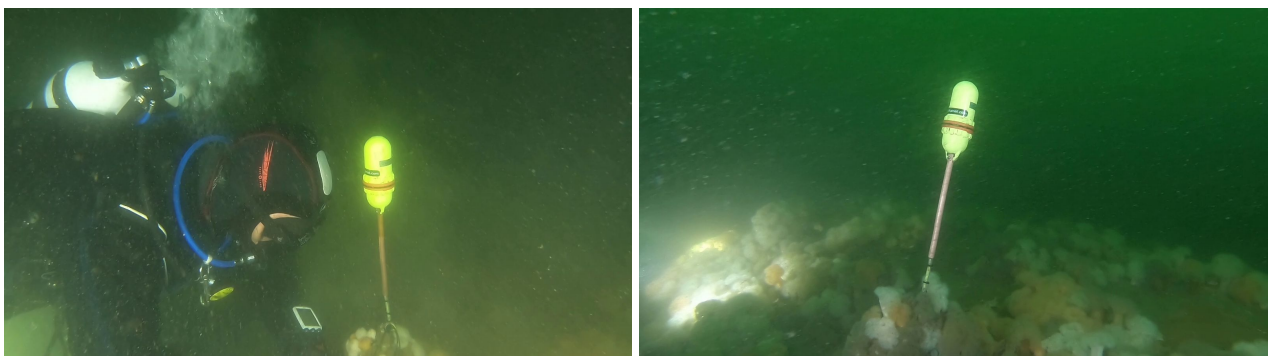
## Strömungssensor

Für die Langzeitbeobachtung der Strömung am Wrack wurde von uns ein auch hier ein Strömungssensor am Kessel befestigt.

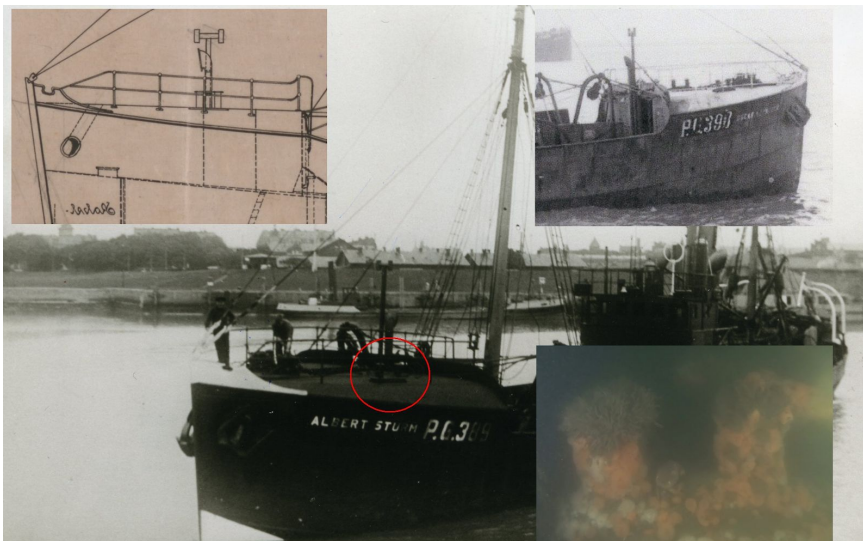
V810: Gerade stehende Poller

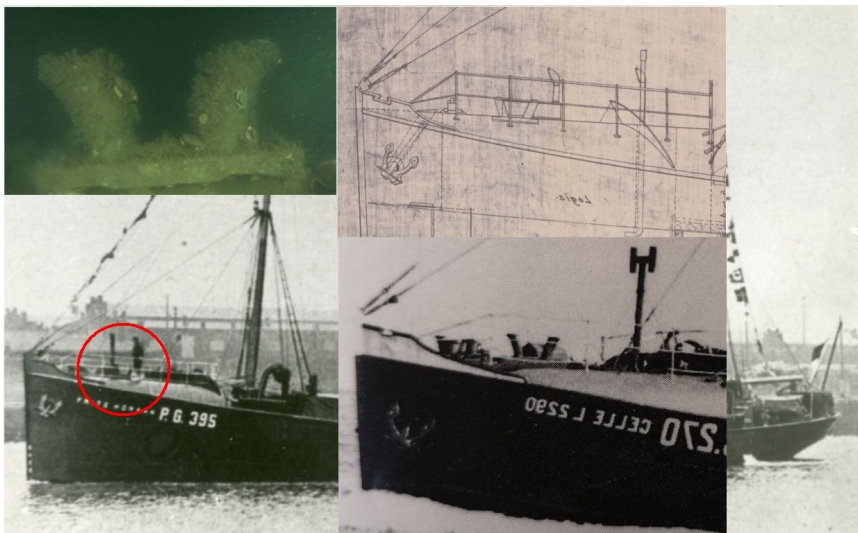
V812: Schräg stehende Poller

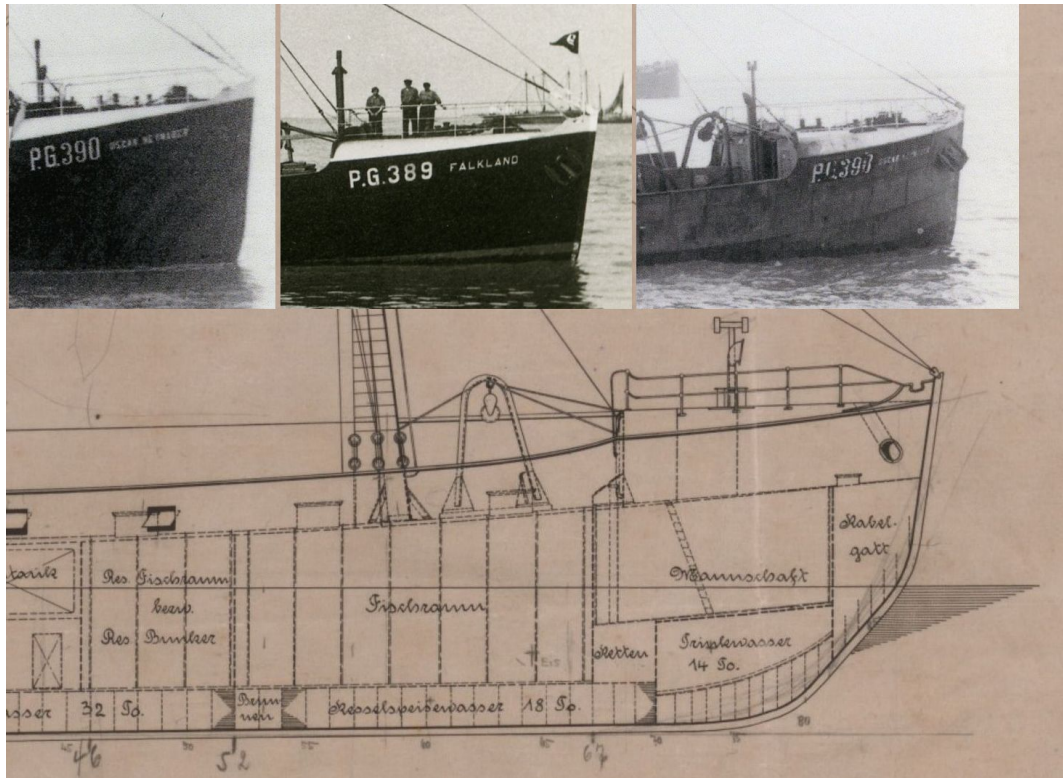
V810 - Abgeschrägter Bug unter der Wasserkante

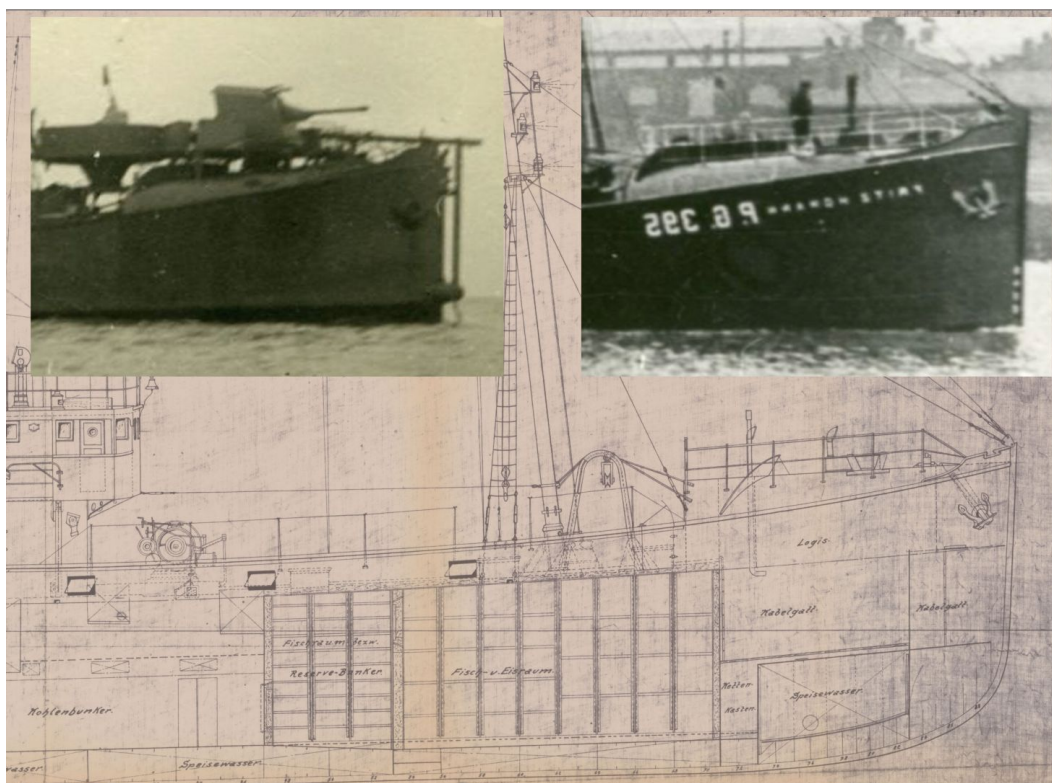
V812 - Gerader Bug unter der Wasserkante
