# Prospektionsbericht Vorpostenboot V812

Nordsee – nördlich von Baltrum

22.09.2016

21.12.2019

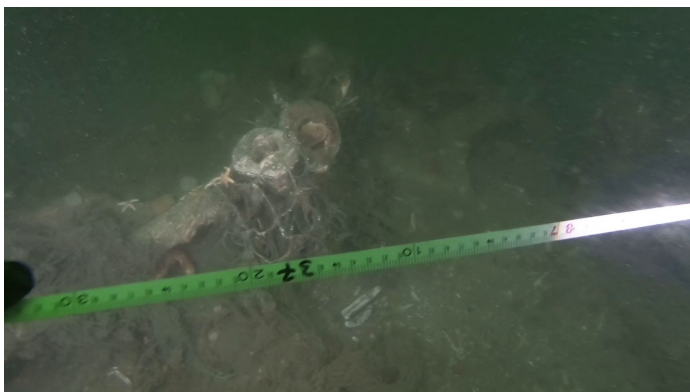
## Rohrflansche des Maschinenraums

Bei 37m

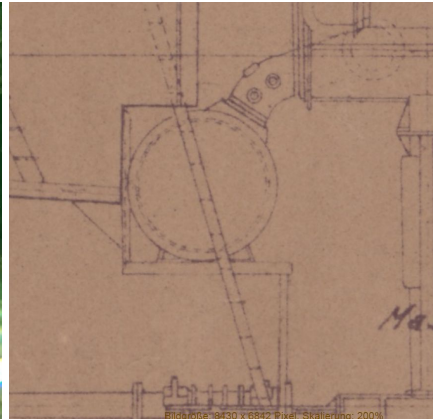
## 8. Kondensator

Der Kondensator ist versandet. Nur der Seitendeckel ist sichtbar.

Position: 41m

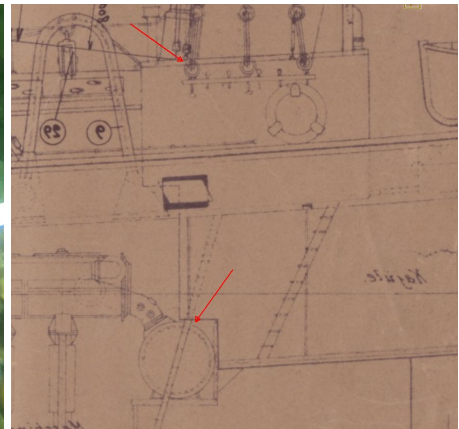
## 9. Öse

Es handelt sich um die Öse zum Kletternetz

Position: 41m

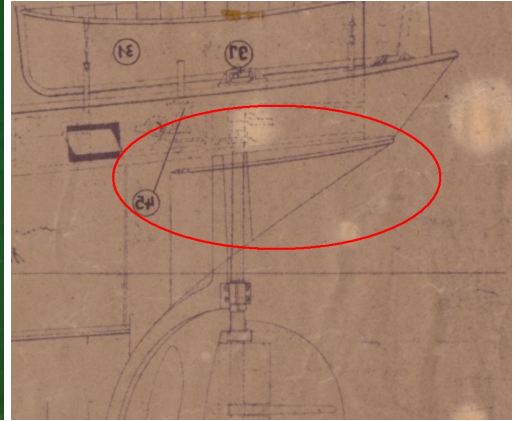
## 10. Reste des Hecks

Es ragt lediglich ein massives, gebogenes Eisen aus dem Boden, das der runden Form des Hecks entspricht. Vermutlich die Wallschiene.

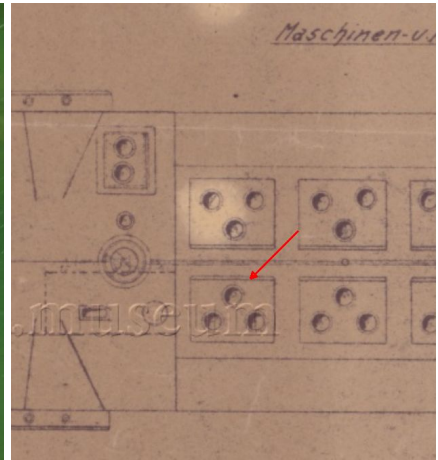
## 12. Fenster (Evtl. Oberlicht des Maschinenraums)

Bei 43m

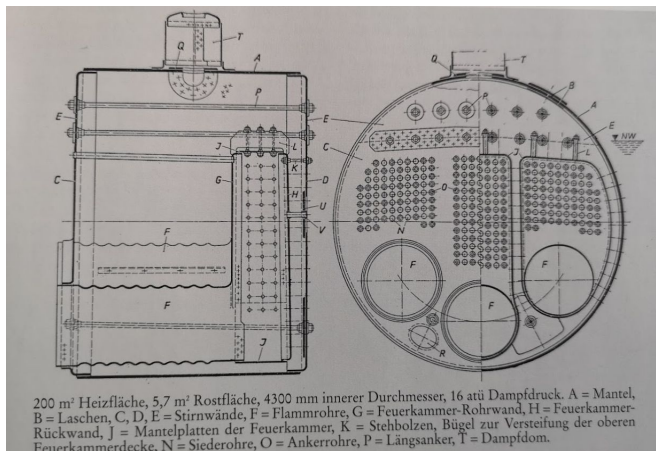
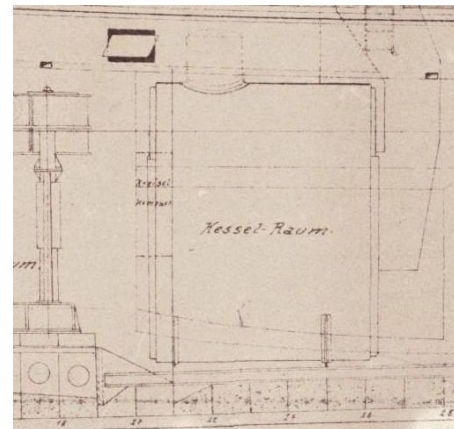
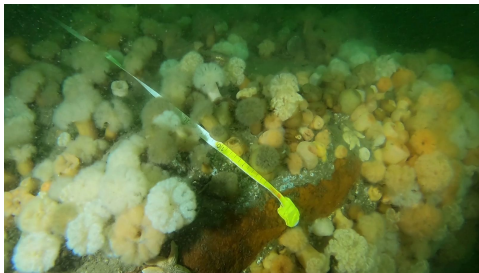
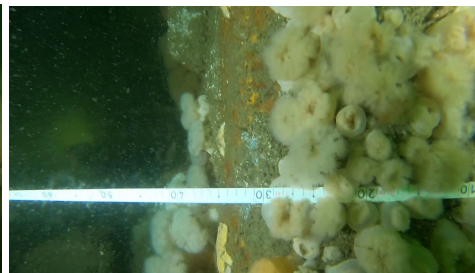
Drei Feuerrohre, davon das linke versandet

Hintere, obere Kante des Kessels      Vordere Kante

Die gemessenen Abmessung und die Position decken sich genau mit der Zeichnung.

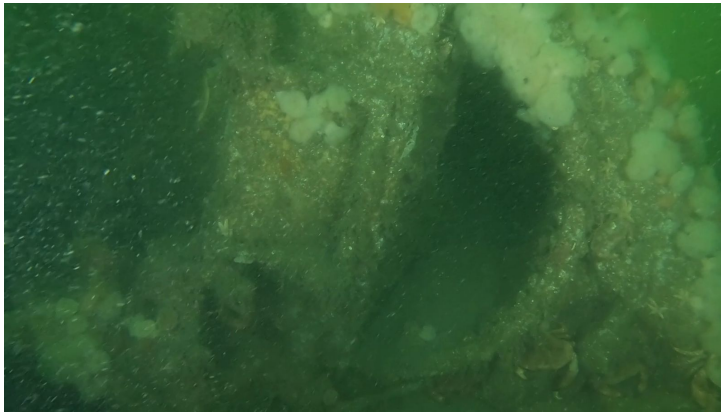
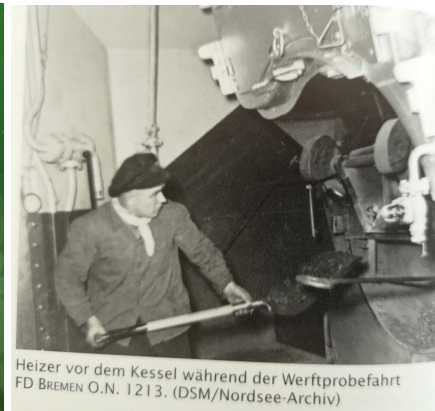
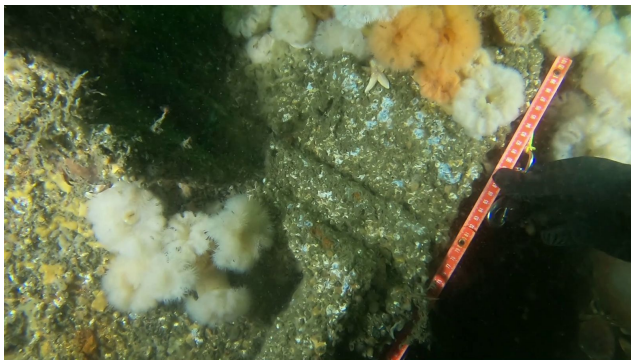
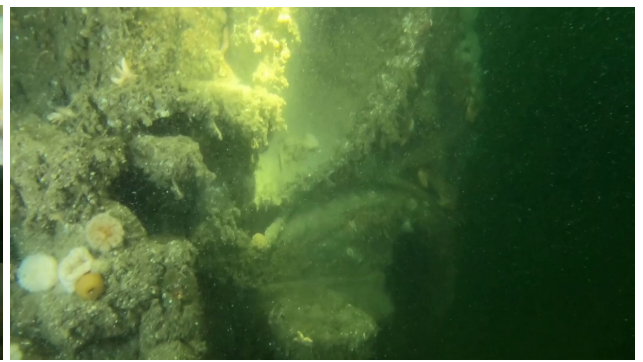
## 15. Feuerungsluken des Kessels

Durchmesser der Feuerrohre: 1,0m

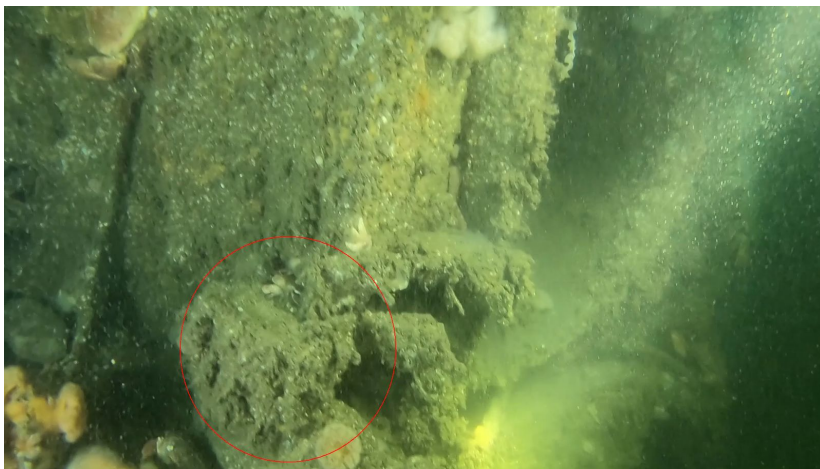
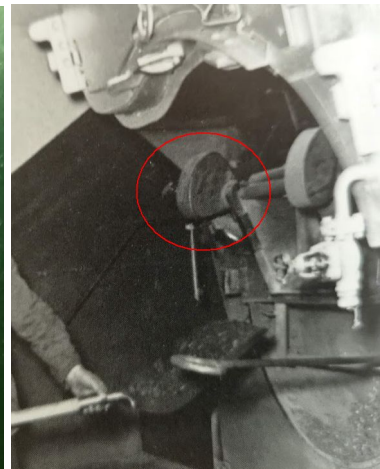
Kontergewichte der Klappe

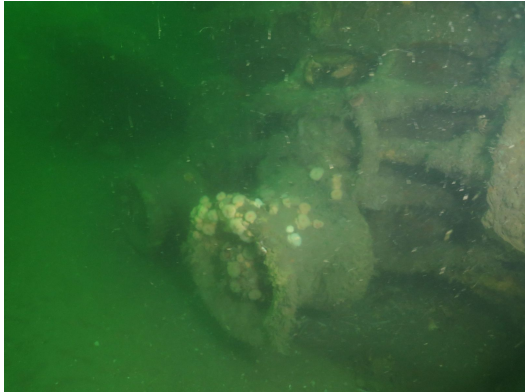
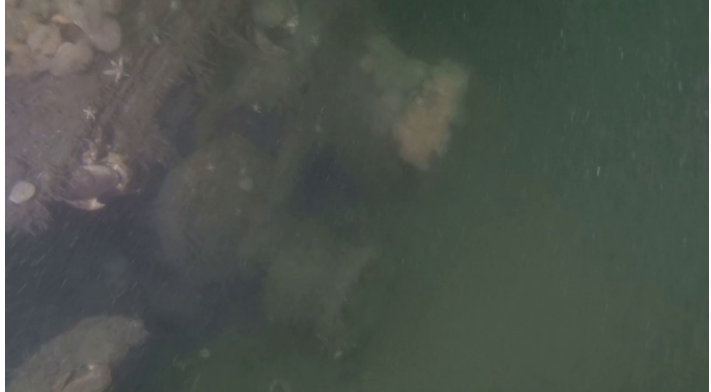
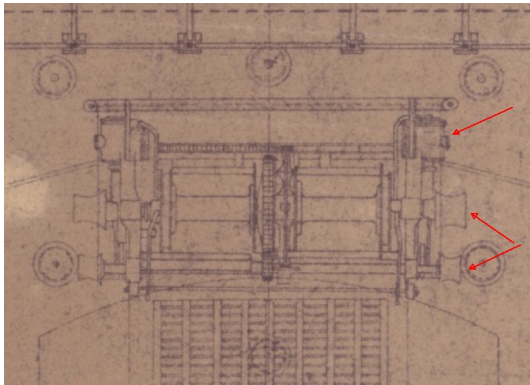
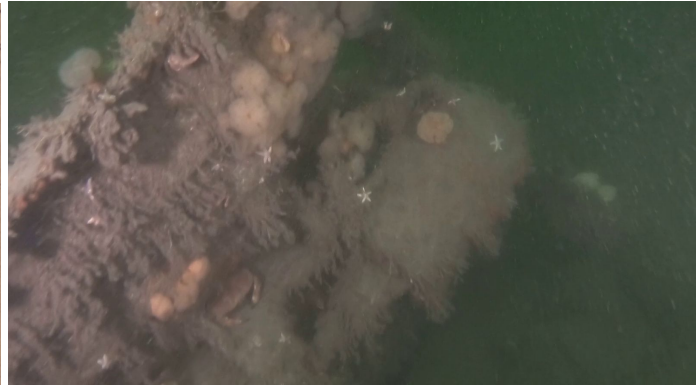
## 18. Netzwinde

Bei ca. 20m befindet sich eine große dampfbetriebene Netzwinde mit 2 \* 2 Spillköpfen. Die Winde liegt auf Kopf. Die Stahlsegmente des Decks liegen darüber. Die gemessenen Abmessung und die Position decken sich genau mit der Zeichnung.

Dampftrieb der Winde

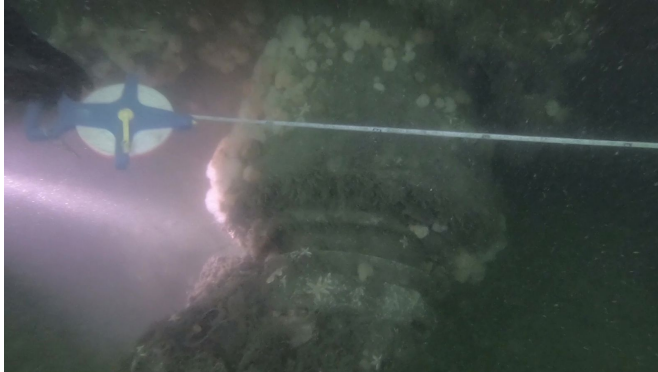
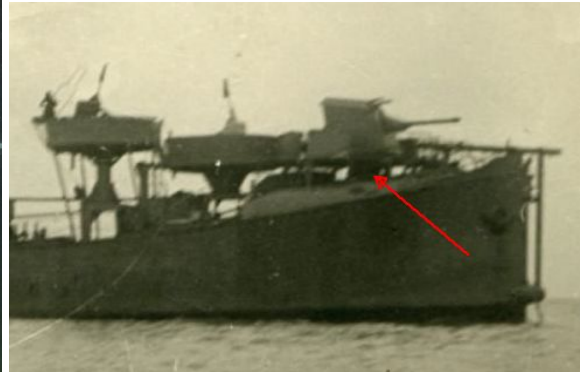
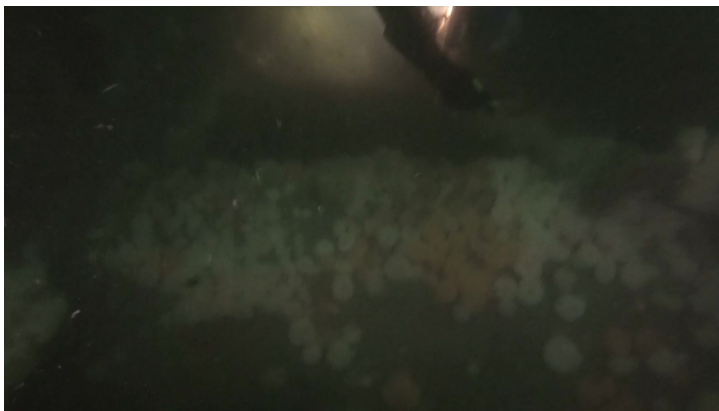
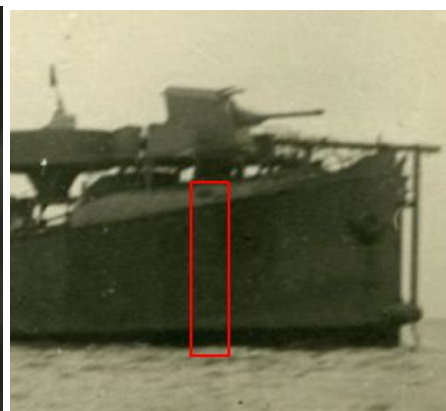
### 22. Drehkranz (Lafette) des vorderen Geschützes

Das Geschütz selbst scheint ohne Gewaltanwendung demontiert worden zu sein.

Der Drehkranz ist auf einer massiven Säule montiert, die durch mindestens zwei Decks geht. Das spricht dafür, dass ein Geschütz mit großem Kaliber montiert war. Vermutlich Kaliber 8,8cm

Das obere Deck an der Stelle misst 175cm

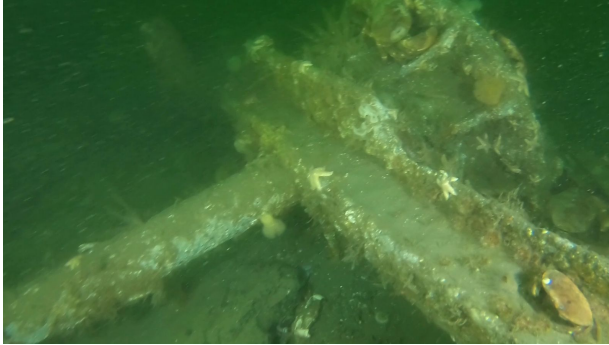
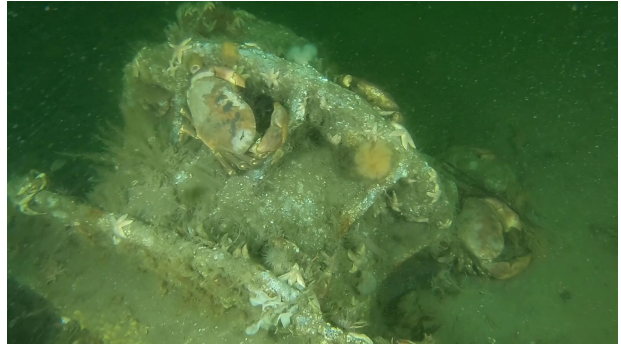
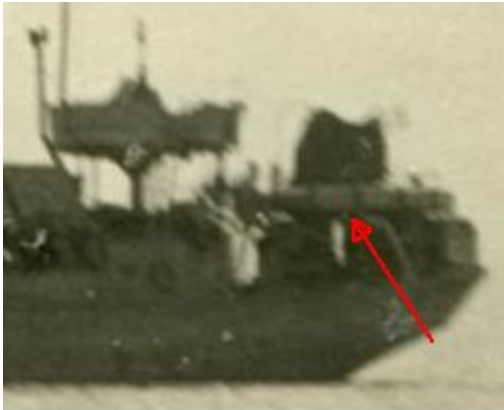
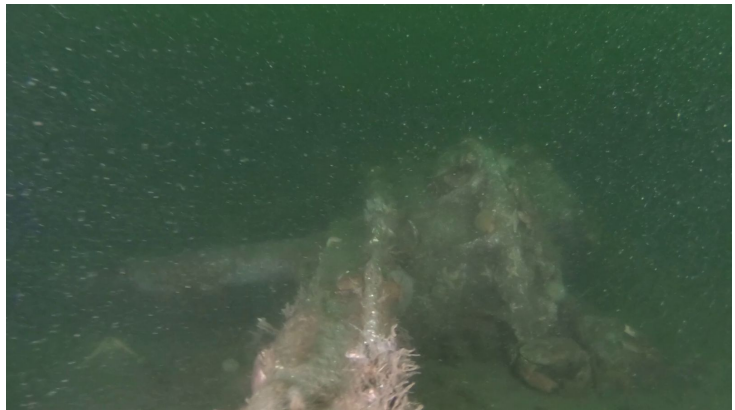
### 23. Drehkranz des hinteren Geschützes

Das Geschütz selbst scheint ebenfalls ohne Gewaltanwendung demontiert worden zu sein.

Position: unmittelbar im Heck bei ca.48m

Position: 47m

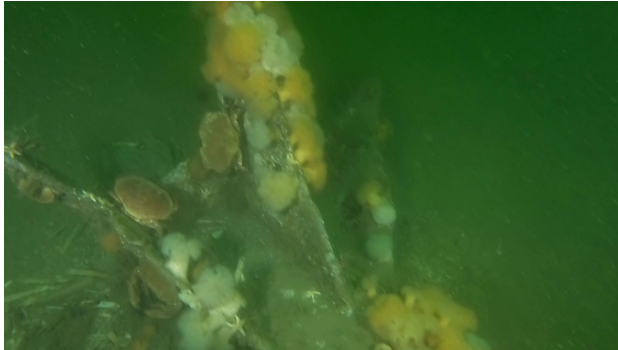
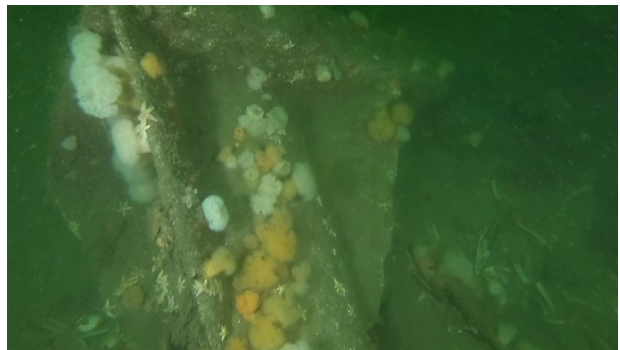
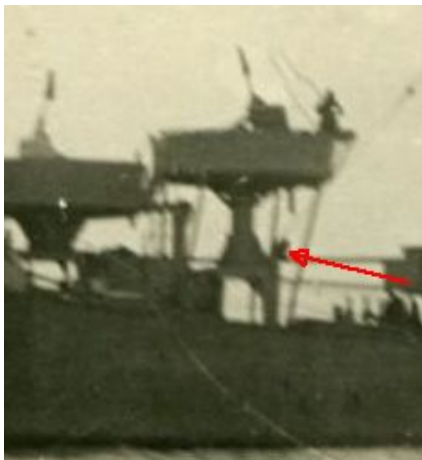
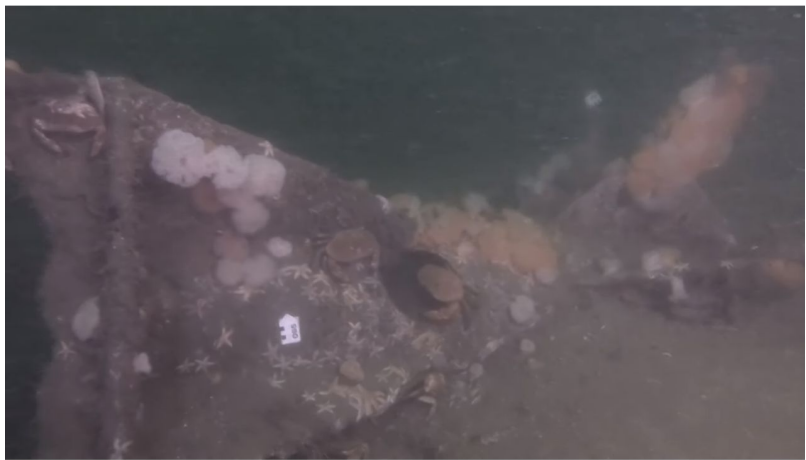
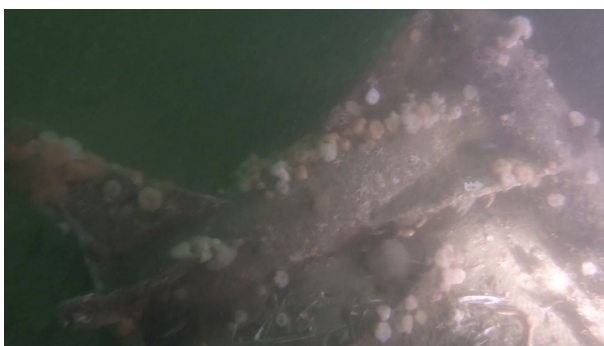
#### 24. Ständer der erhobenen Flak (Flugabwehr-Kanone) im Bug

Position: 13-14m

Länge: ca.2m

Hier fehlt ebenfalls die Plattform mit dem Geschütz.

Die gemessenen Abmessung und die Position decken sich genau mit dem Foto..

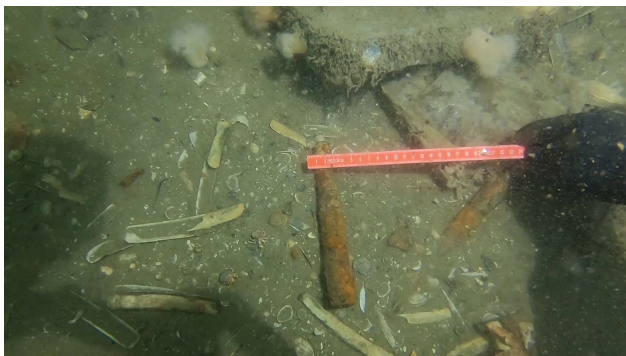
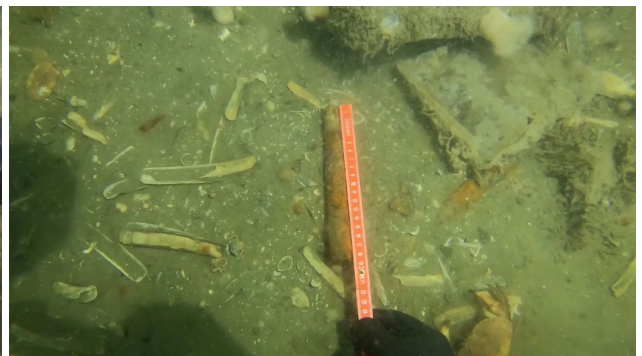
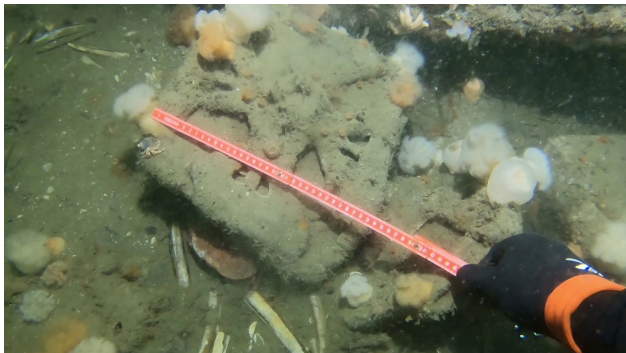
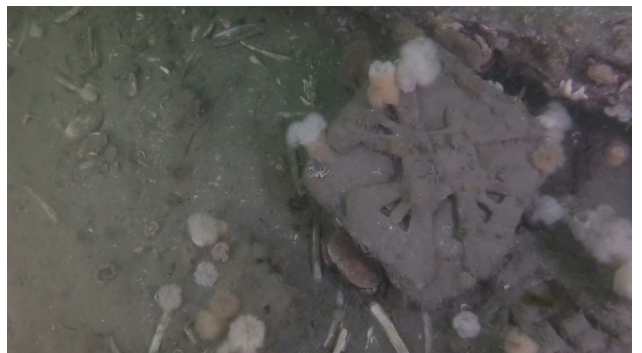
## 25. 2cm Flak Munition

Es wurden mehrere Kisten mit (Flak) Munition gefunden. In den Kisten sind 10\*10 Patronen gelagert.

Position: Im (Fisch-) Laderaum im Bereich 9m-15 vom Bug

Abmessungen der Patronen: 2cm \* 18cm

Auf dem Boden der Kisten lässt sich eine Kreuzform erkennen. Vielleicht eine Vorrichtung zur Montage an der Flak.

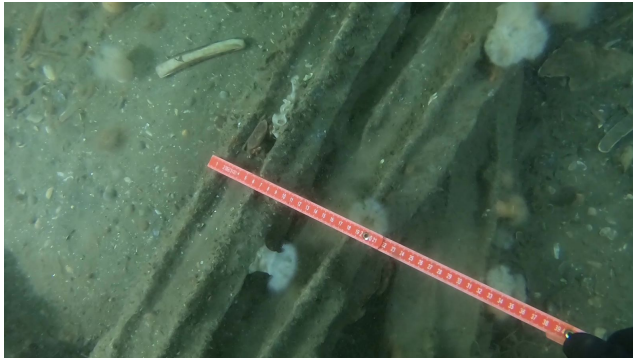
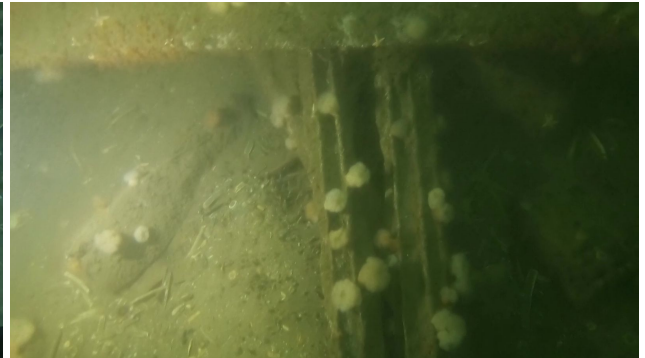
## 27. Fischraumstützen

Im vorderen Bereich des Wracks findet man viele Stützen mit U-Profilen.

Diese sind ein eindeutiger Hinweis darauf, dass es sich um einen Fischdampfer gehandelt hat. Sie dienten der Abtrennung der Laderäume (Fischräume). Es konnten Ternnschotte mit ca. 4cm Wandstärke von oben eingeschoben werden.

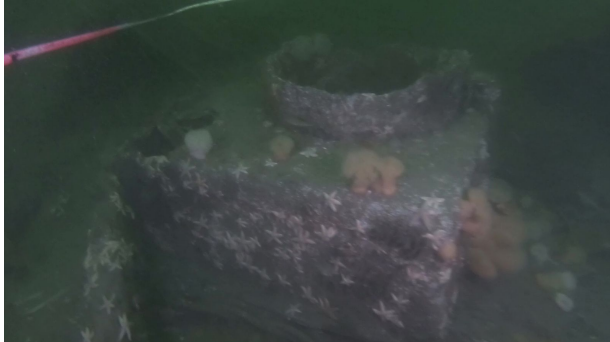
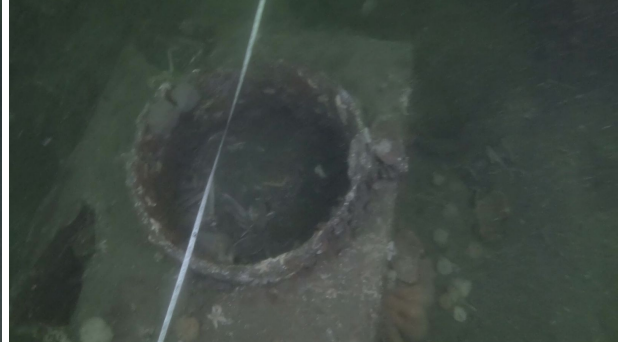
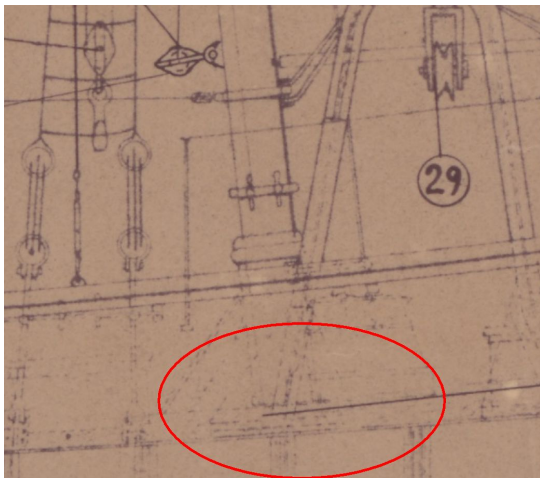
Position: 15m

Es liegt neben dem 2m-Ständer der Flak

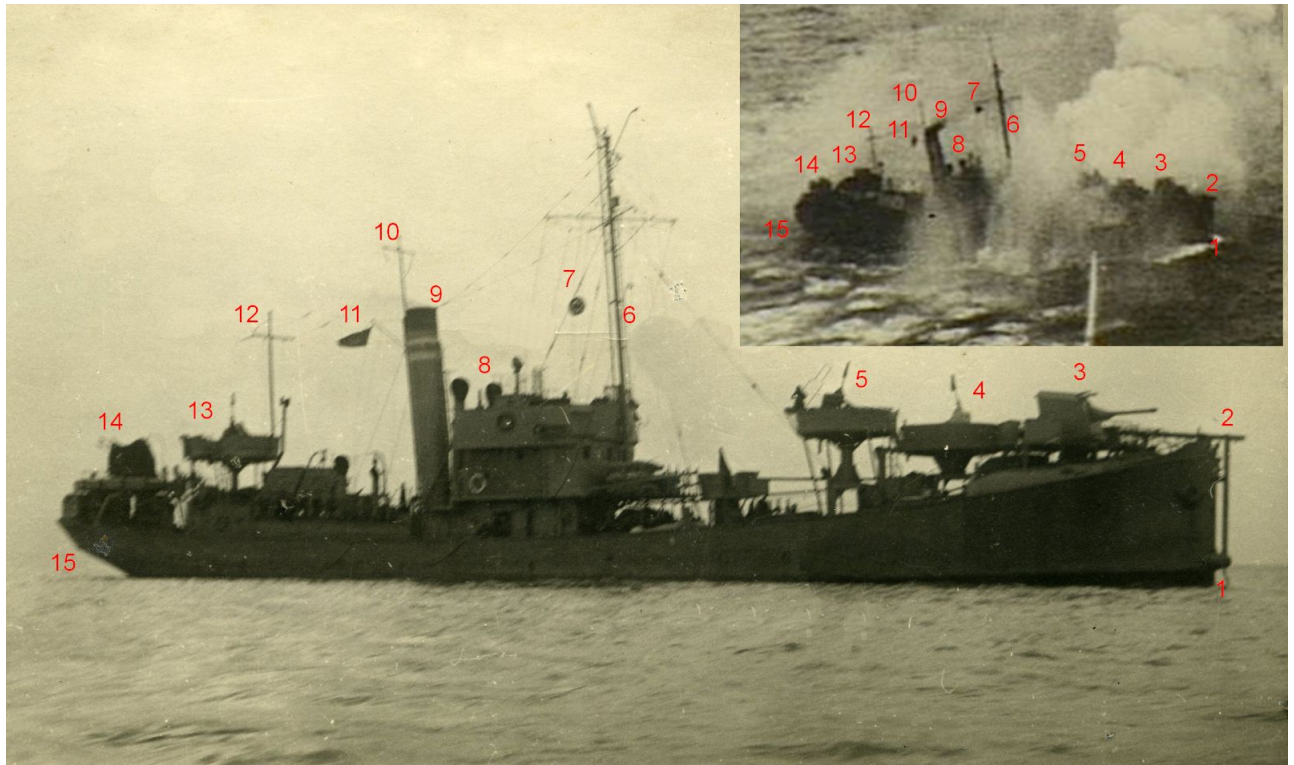
## V812 im Film unter Beschuss

Der Vergleich zeigt, dass im Film das Vorpostenboot angegriffen wird..

1. senkrechter Vordersteven
2. Halterung für Räumotter
3. 8,8cm Kanone
4. Flak
5. Flak
6. Position des Mastes direkt am Aufbau
7. Ball (Antenne?)
8. Lufthutzen
9. Position des Schornsteins
10. Mast
11. Fahne
12. Mast
13. Flak
14. Flak
15. Hintersteven

V812 war also offensichtlich in dem Gefecht beschädigt worden. Das erklärt, weshalb sie am folgenden Tag von V810 geschleppt wurde.

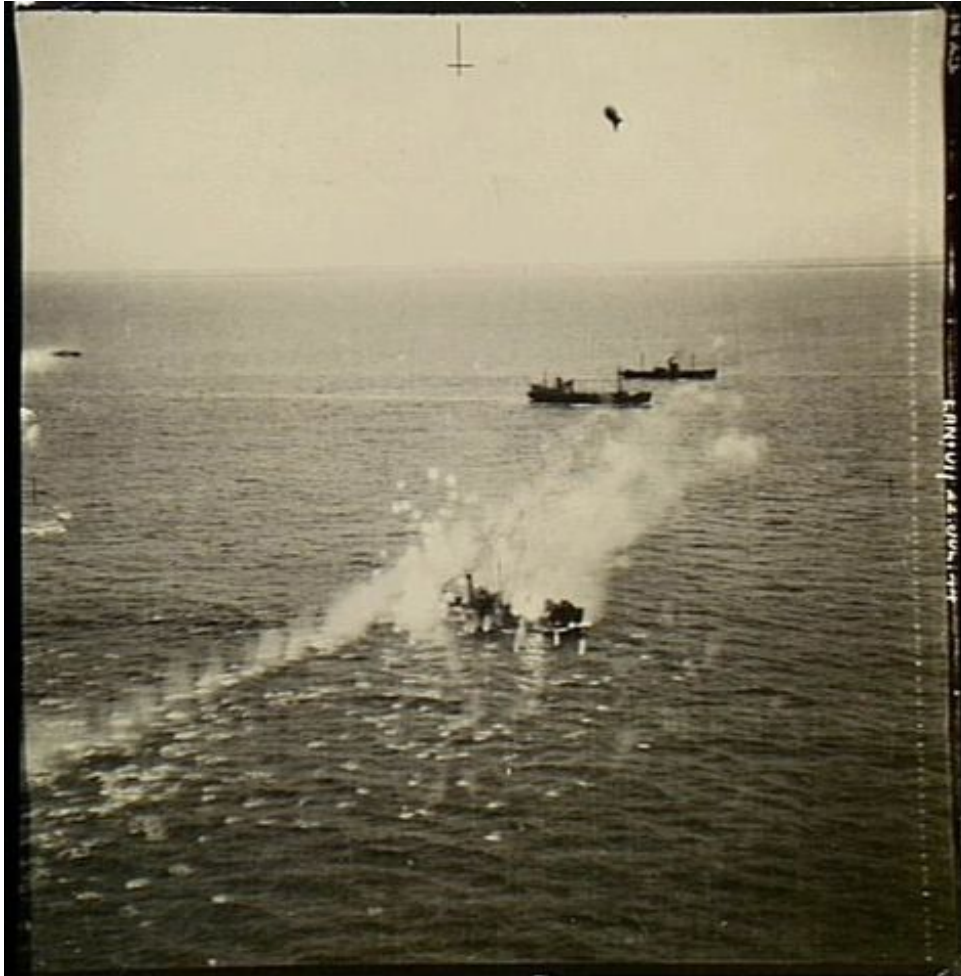
## Foto vom Angriff auf V812 am 21.07.1944 mit Sperrballon

Hier ein weiteres Foto vom Beschuss auf V812. Interessant ist hier der Sperrballon im oberen Bildbereich, den das Vorpostenboot steigen lässt.

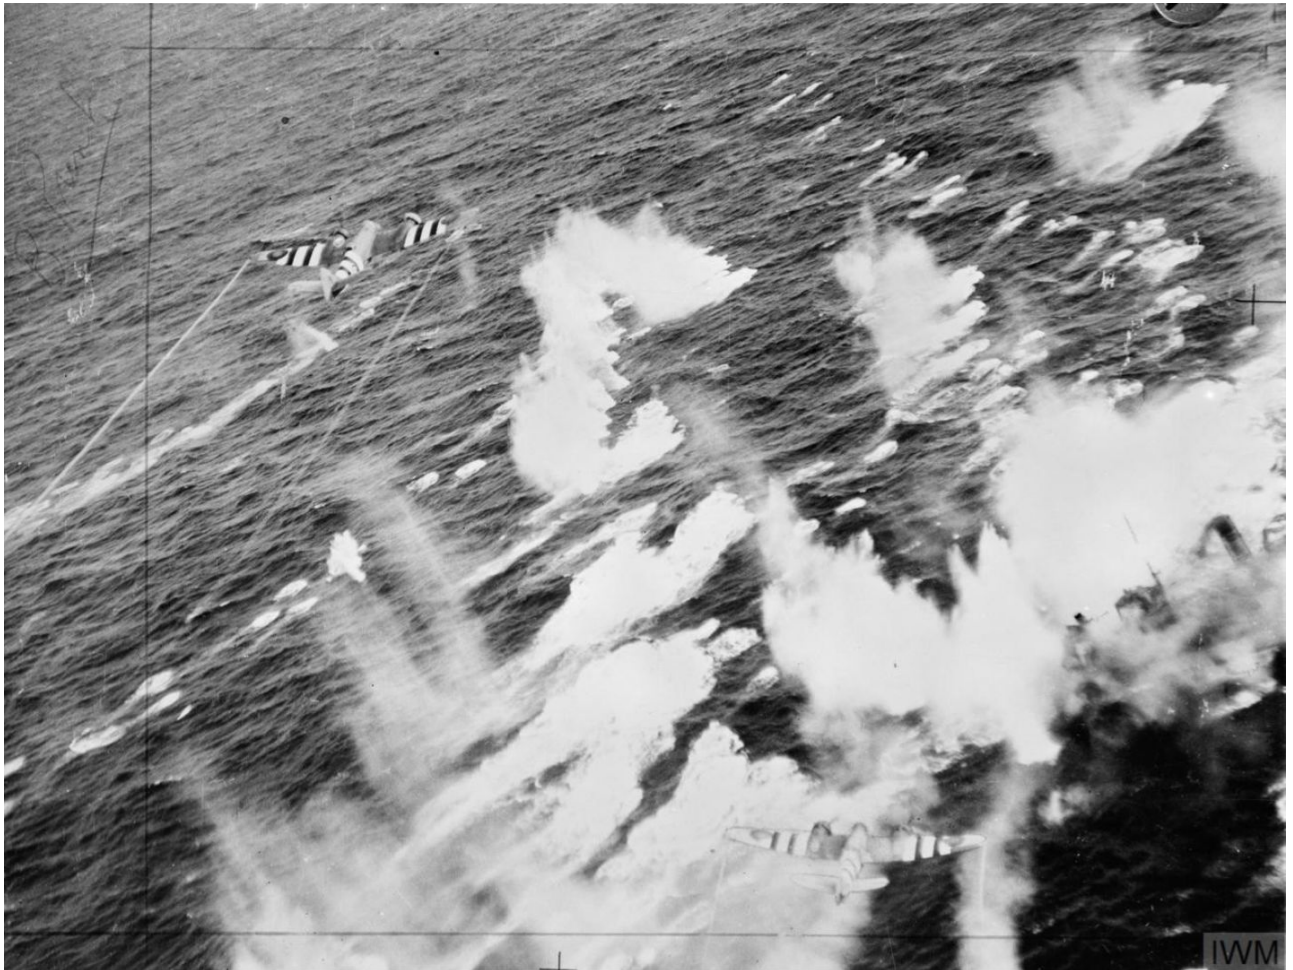
## Die Versenkung am 22.07.1944

Dieses Bild zeigt den Angriff am 22.07.1944

Zwei Bristol Beaufighters des Geschwaders Nr. 236 RAF ziehen sich zurück, nachdem sie einen von zwei Vorpostenbooten angegriffen haben, die vom North Coates Strike Wing südwestlich von Helgoland versenkt wurden.
