Prospektionsbericht

Wrack X

Nordsee - NNW Norderney

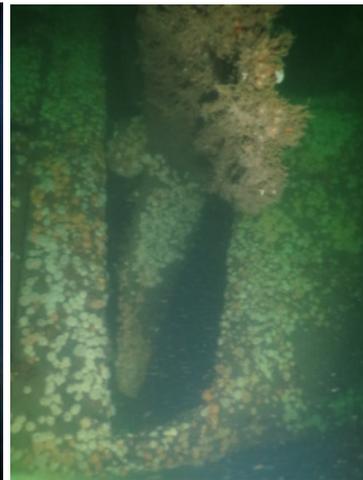
Schraube mit Ruderblatt (Links der Kiel)

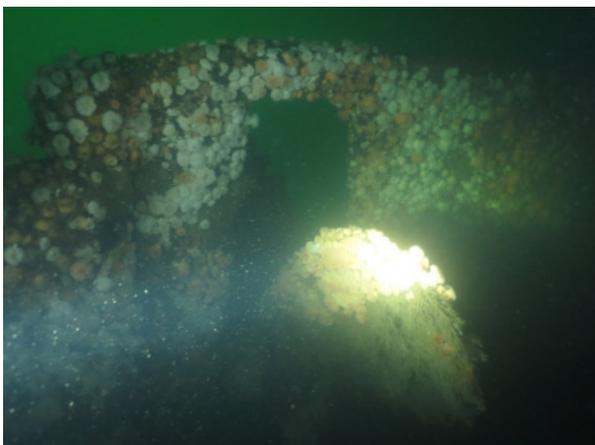
Schraube und Kiel (von unten)

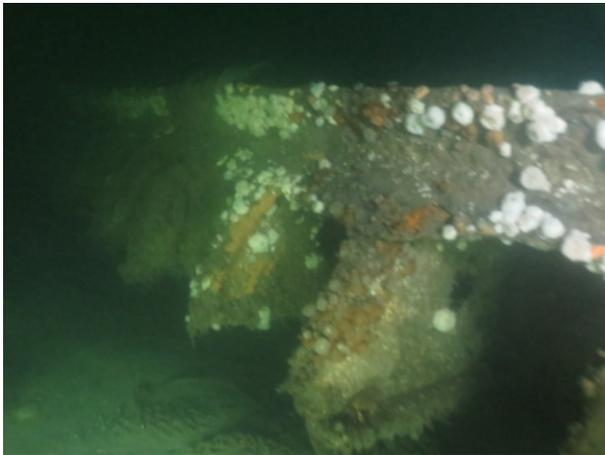
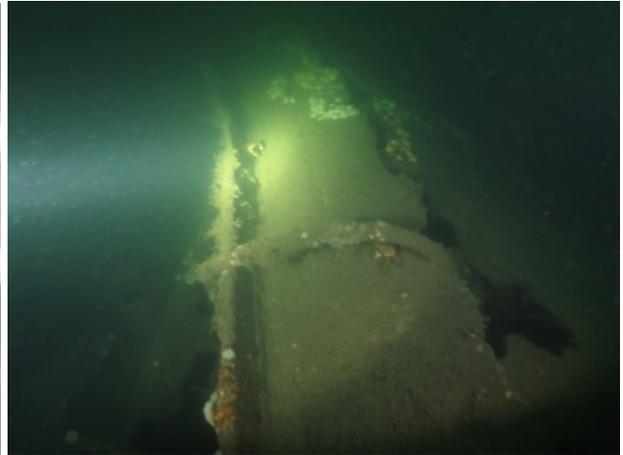
Spanten vom Inneren aus gesehen ca. bei 40-45m

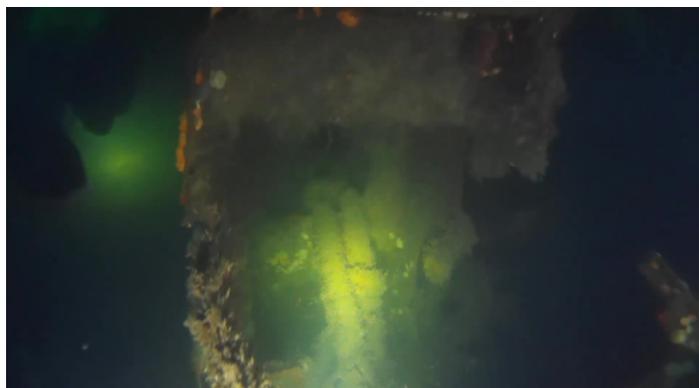
Blick in den doppelten Boden (mit Dampfrohren)

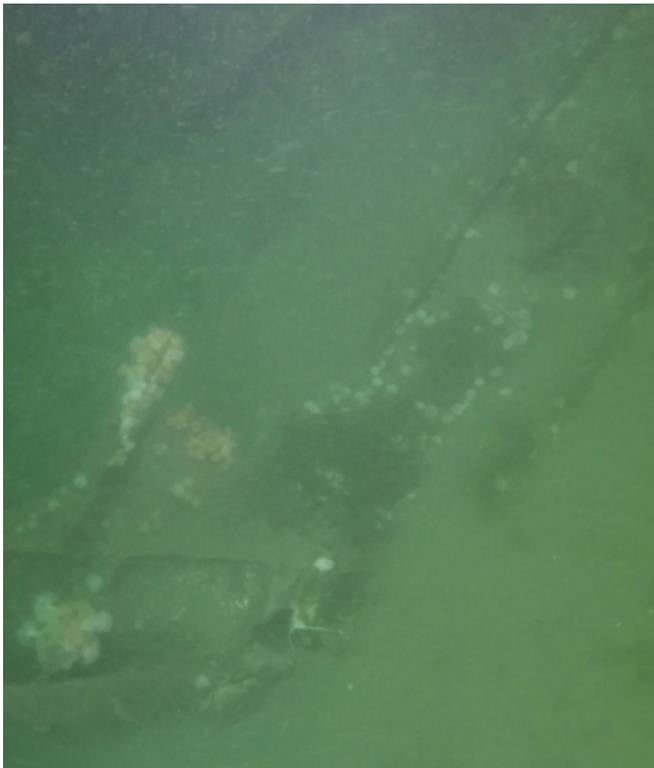
Die Spitze des unteren Bugteils läuft in den Vordersteven, der teilweise versandet ist.

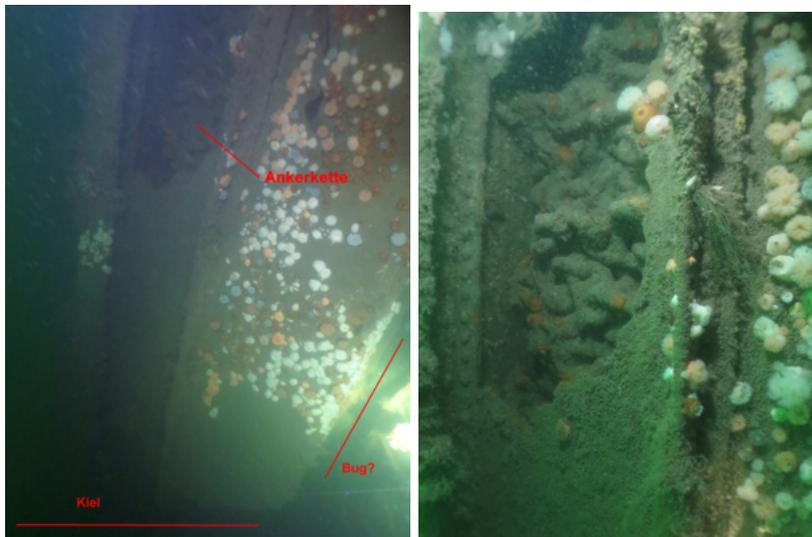
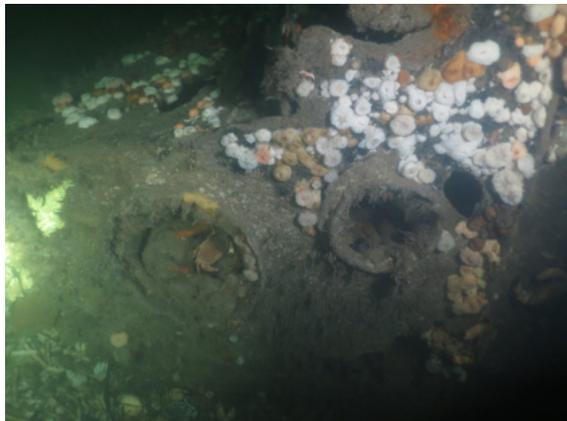
In einem stehenden Teil bei 61m findet man eine massive Ankerkette

Im oberen Endes dieses Teils befinden sich die runden Durchführungen für die Kette.

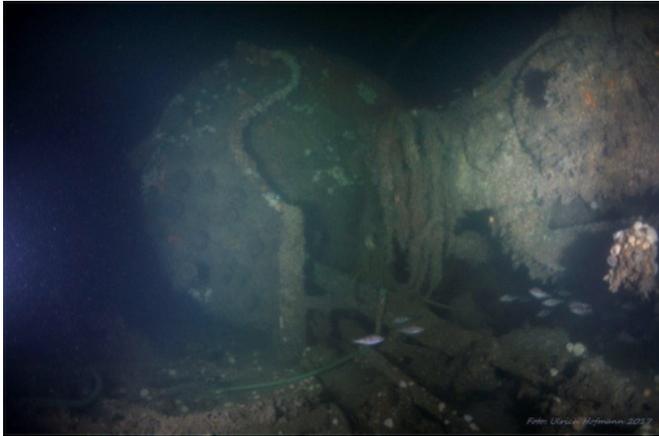
Blick vom Heck Richtung Kessel. Rechts Zylinderkopf.

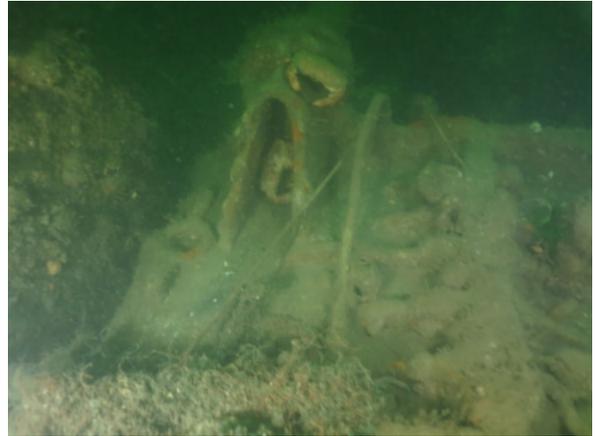
Kessel, Ständeraufnahme, Zylinderblock

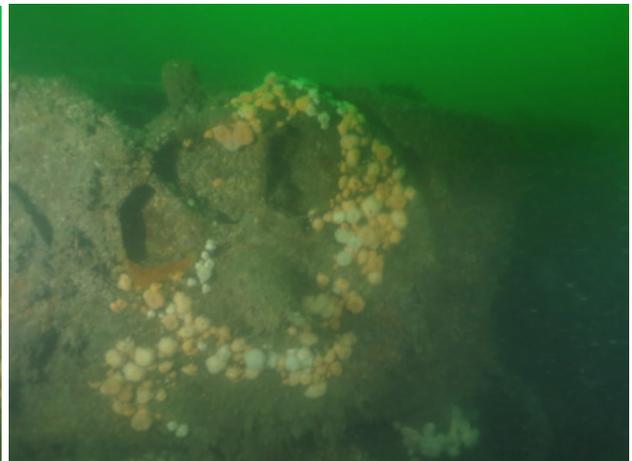
Dritter Zylinderdeckel

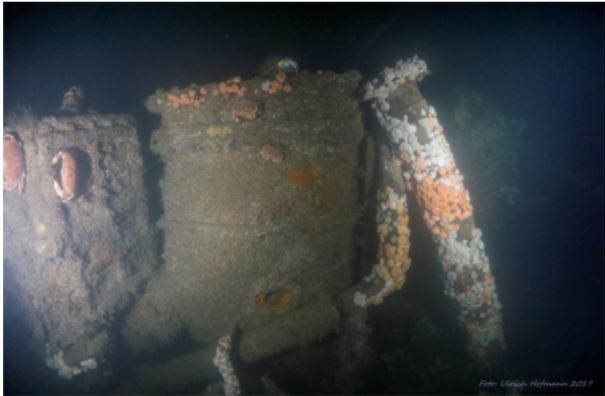
Kondensator (Draufsicht)

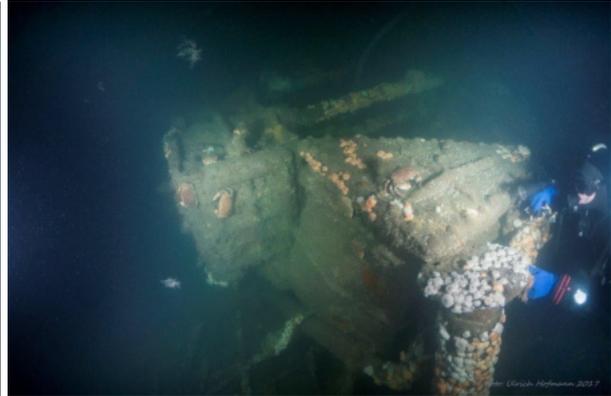
K. und Zylinder liegen aneinander

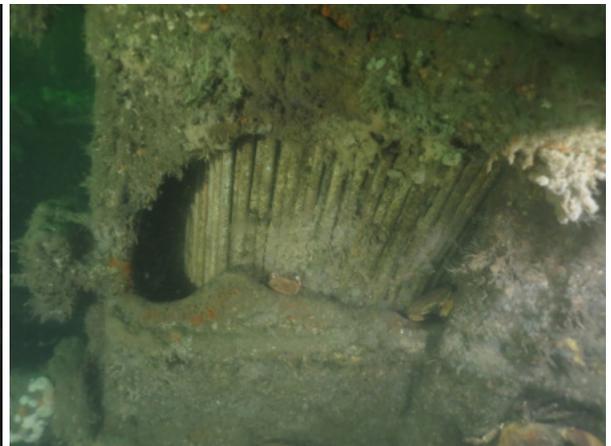
Innenansicht

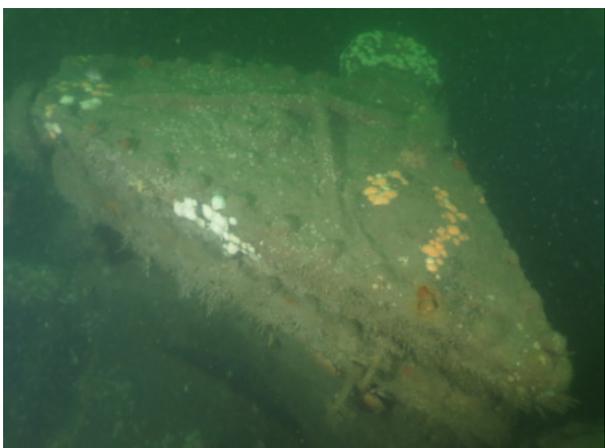
Kurbelwelle - Pleul

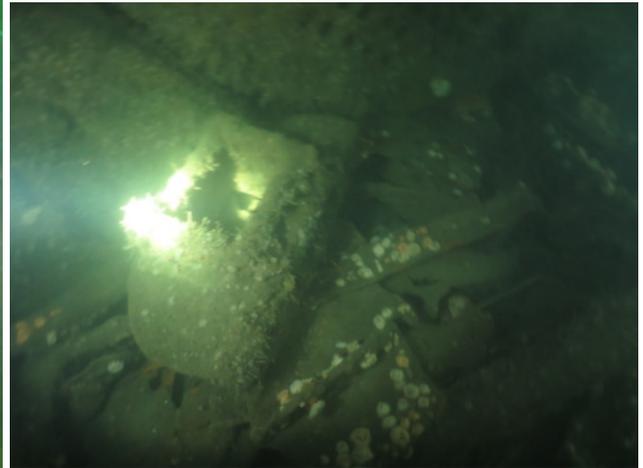
Ladeluke Kessel Backbord

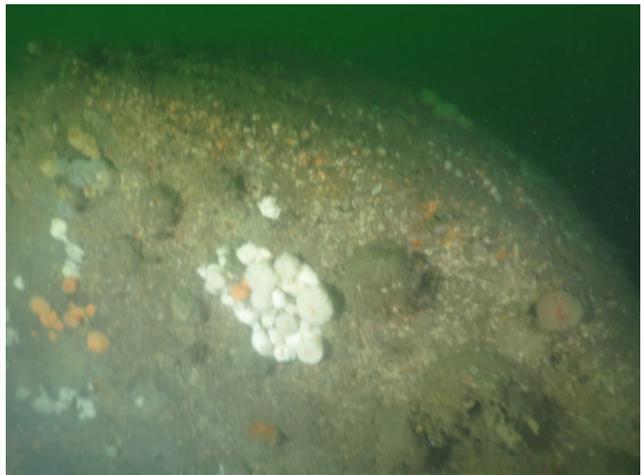
Verschraubungen

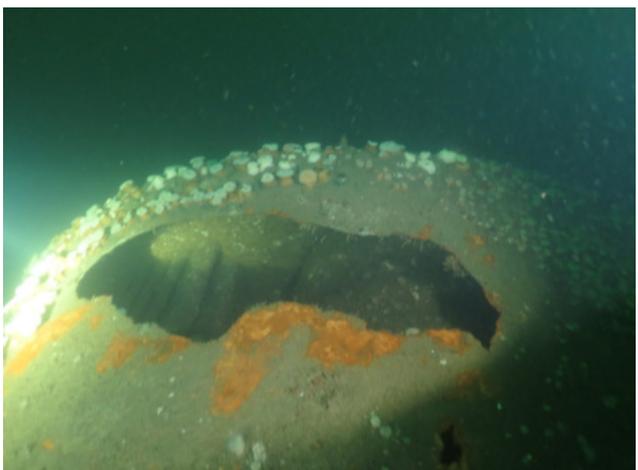
Kessel innenansicht

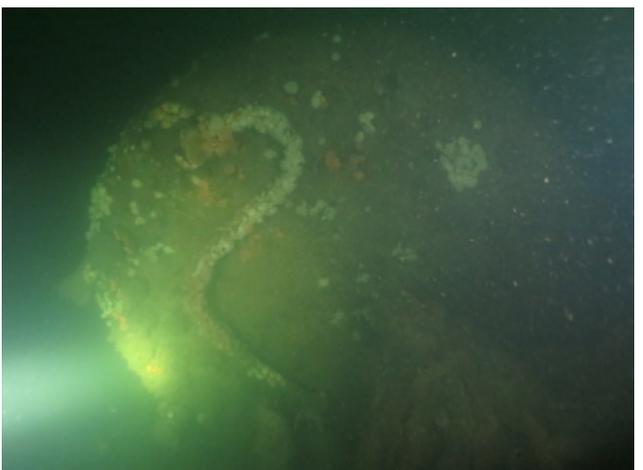
Kessel heckseitig

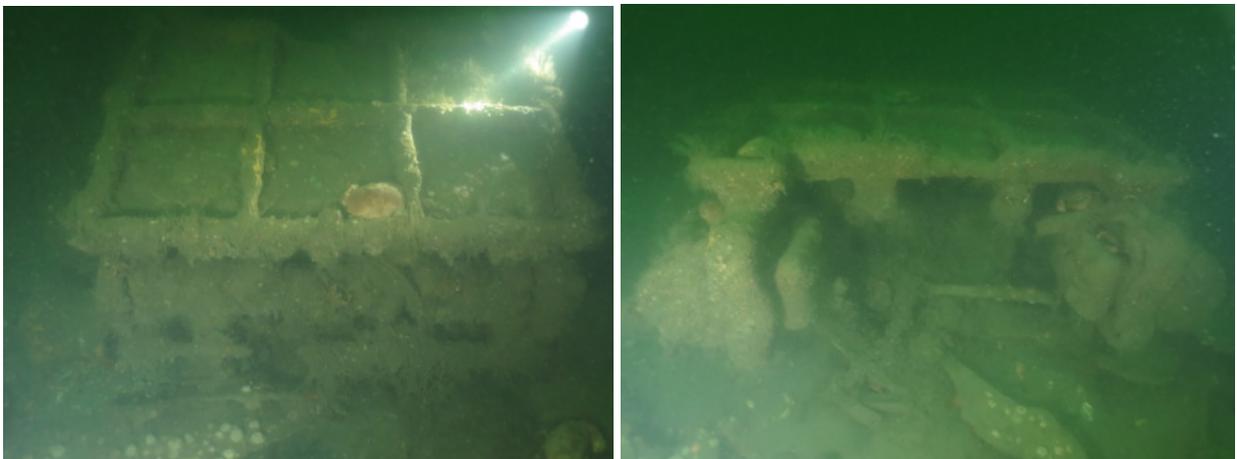
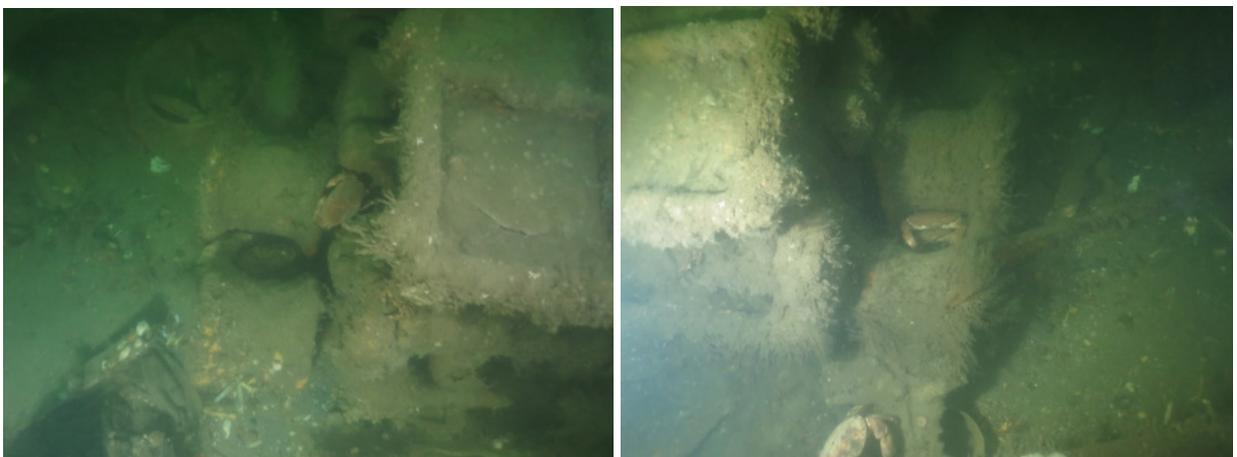
Die Winsch liegt vermutlich auf dem Kopf. Sie hat vier Spillköpfe mit je 45cm Durchmesser.

Spillköpfe Steuerbord

Spillköpfe Backbord

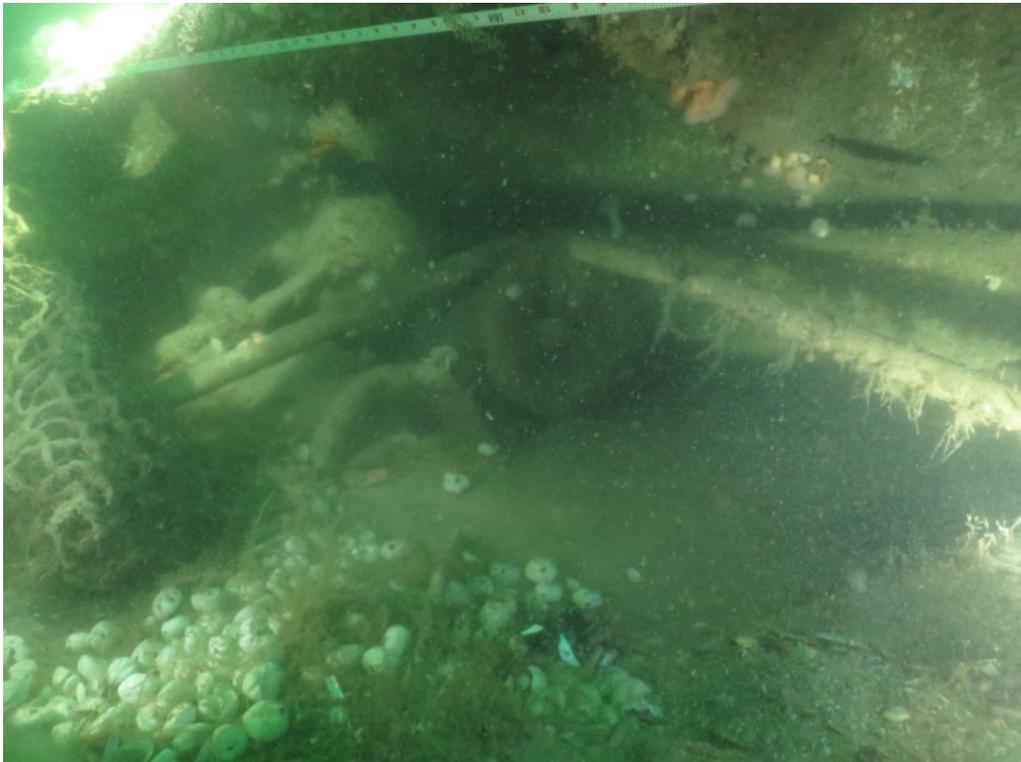
Wunsch Bug

Vorn im Bug liegt eine weitere Wunsch, deren Spillköpfe der Dampf Wunsch achtern ähneln. Sie liegt unter der Bordwand bei ca. 52m vom Heck

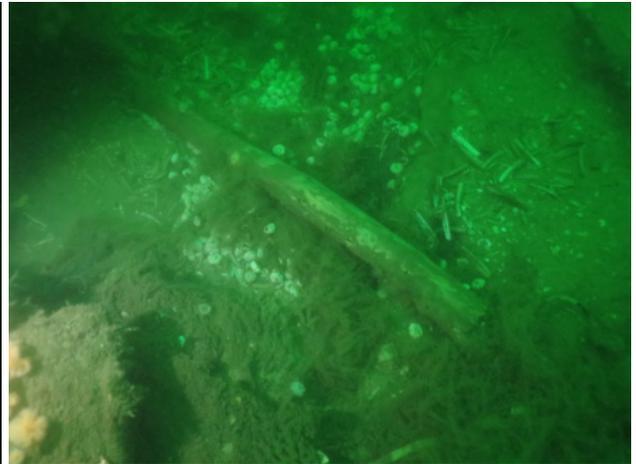
Ladebaum?

Ein Rundholz befindet sich bei ca. 37m. Es könnte sich hier um einen Ladebaum handeln.

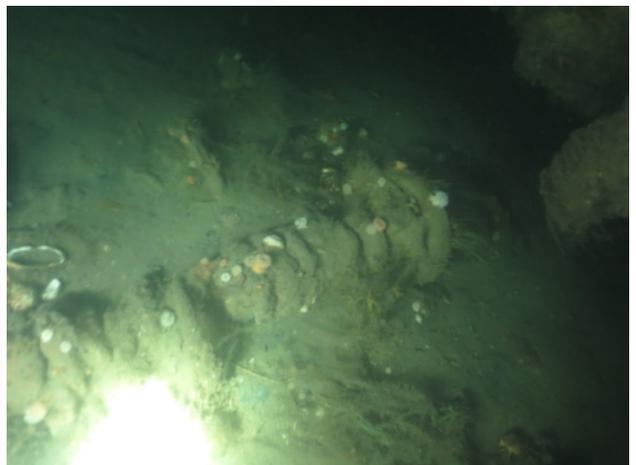
Mittlere Winsch

Dieses dampfbetriebene Winsch befindet sich bei 36m vom Heck

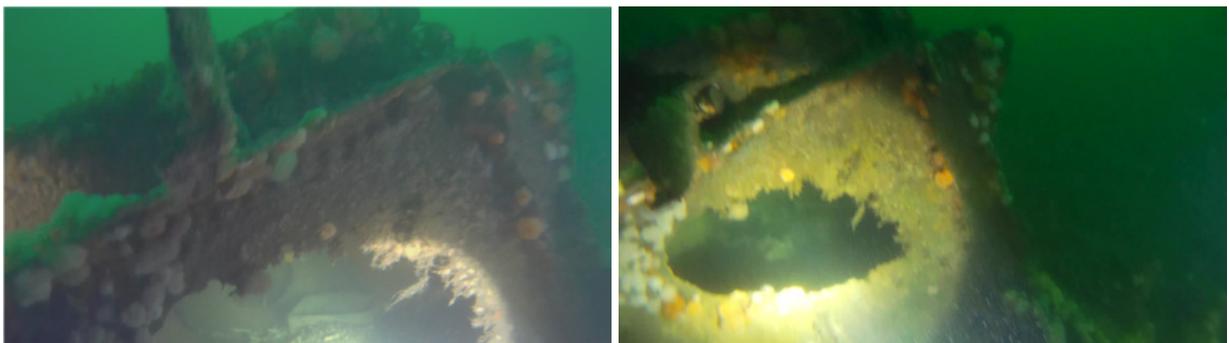
Das selbe Teil - von unten hinein fotografiert.

Interessantes Detail: Es befindet sich eine kleine Holzkiste im Innern.

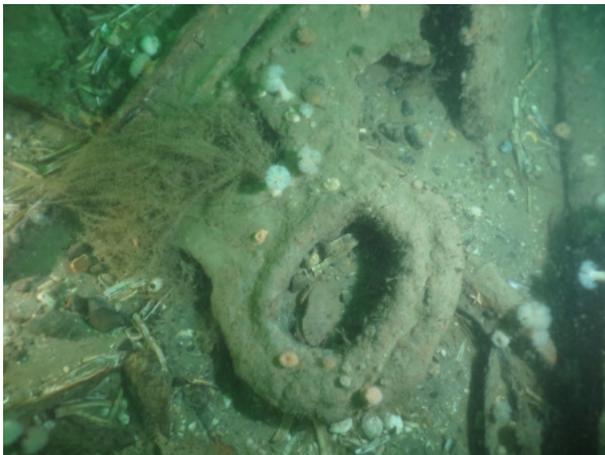
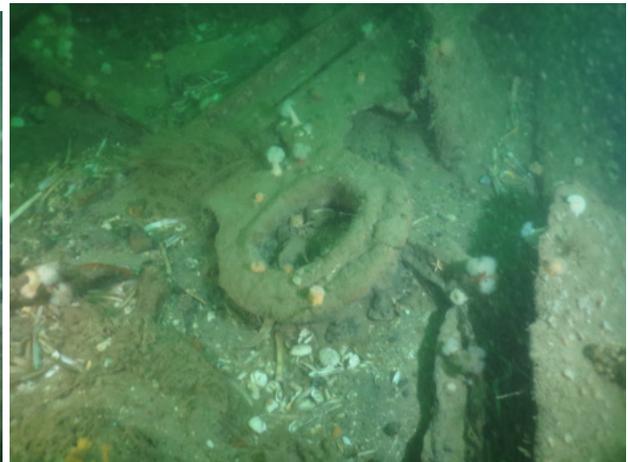
Ring aus Eisen

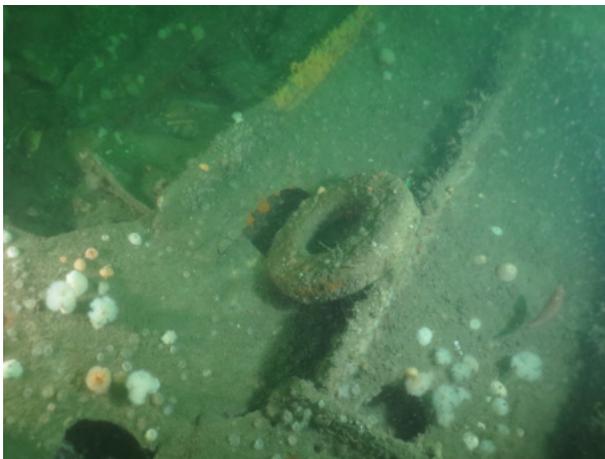
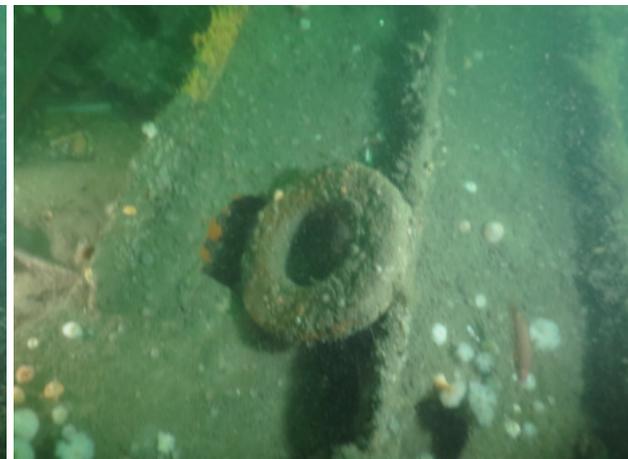
Bullaue

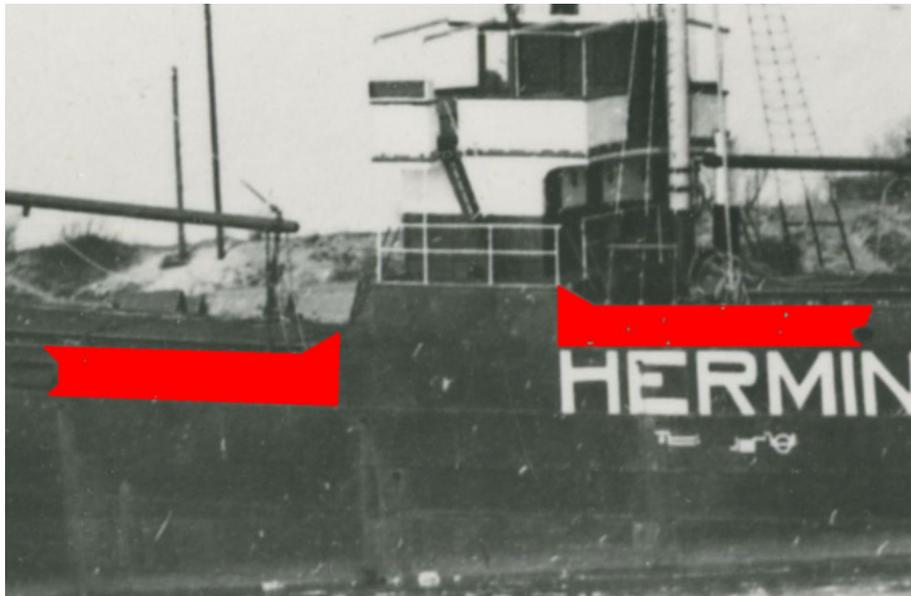
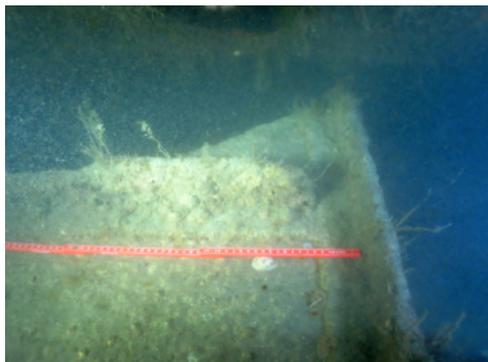
Schanzkleid Bug

Teile des Schanzkleides liegen unter den Streben der Bordwand. Es gelang, die beiden rot gekennzeichneten Bleche zu identifizieren und zu vermessen.

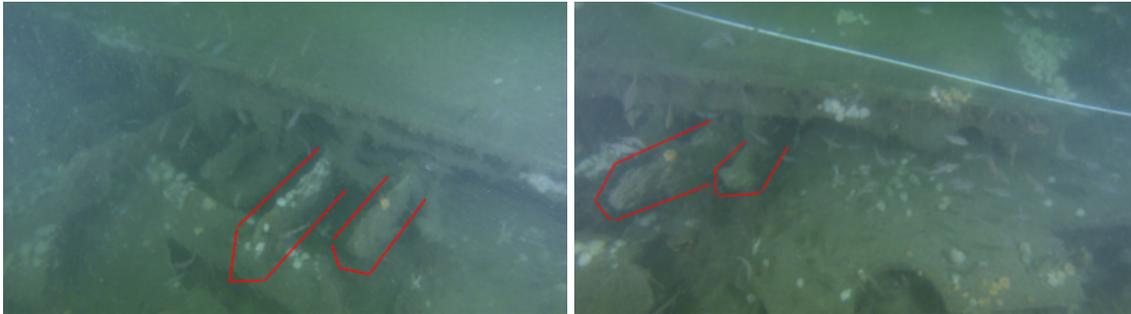
Erste Streben Heckseitig bei ca. 22m

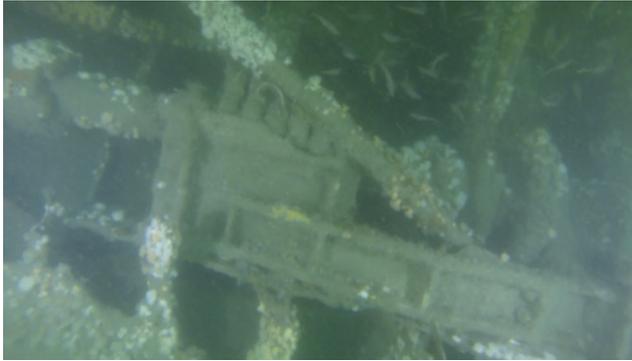
Wellenanschluß und Drucklager mit Öler

Ganz links im Bild: Wellenanschluß. In der Mitte befindet sich ein Block mit Leitungen. Hier handelt es sich um ein ölgeschmiertes Drucklager, das den Schub der Schraube aufnimmt.

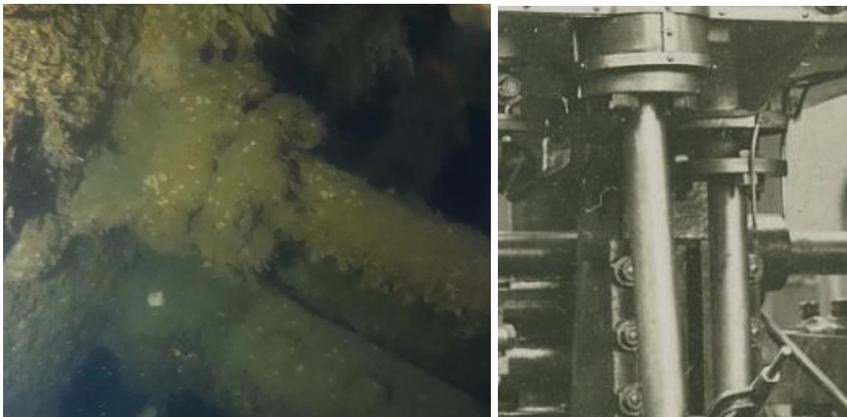
Dies ist die Einführung der Kolbenstange in den Zylinder. Man erkennt auch die selben Schrauben im Hintergrund. (Im rechten Bild ist der Maschinenständer davor).
